# Partfal mozgásmérés a Dunai Finomító mellett

Wéber József  
WÉBER 2000 Kft.

Szekszárd 2017. Július 6-8.  
MFTTT 31. Vándorgyűlés

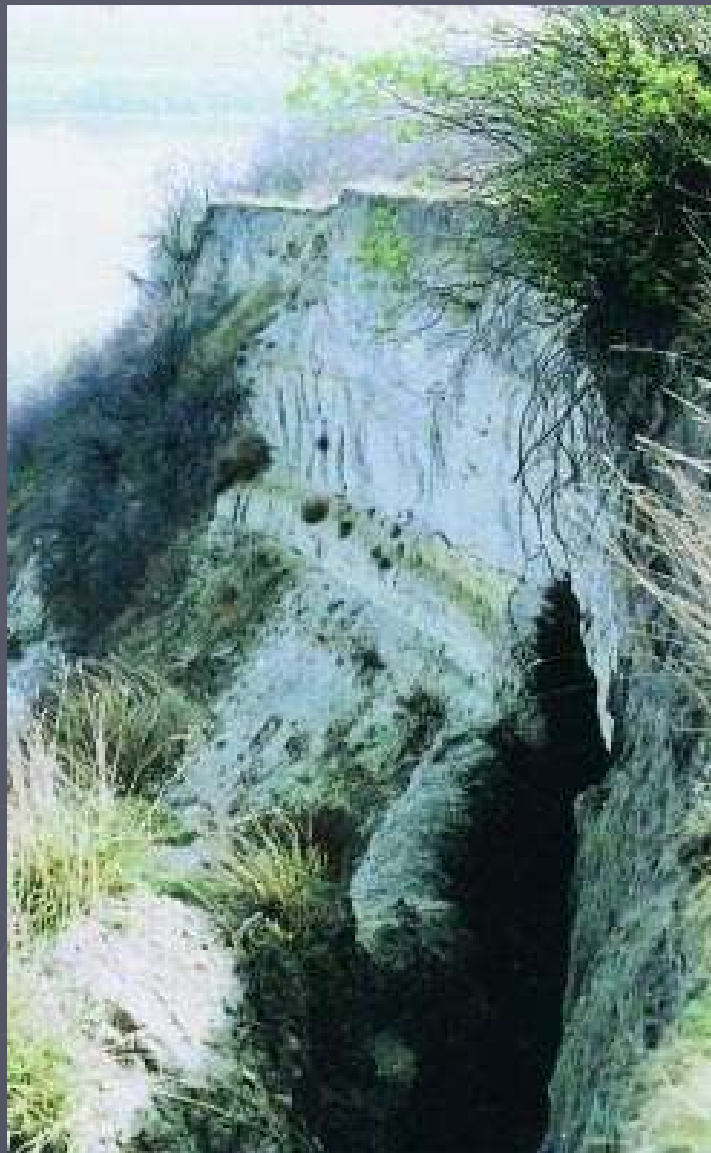
Az Érdi-magaspart meredek letörése a Dunával  
(fotó: Marosiné Engler Edit)

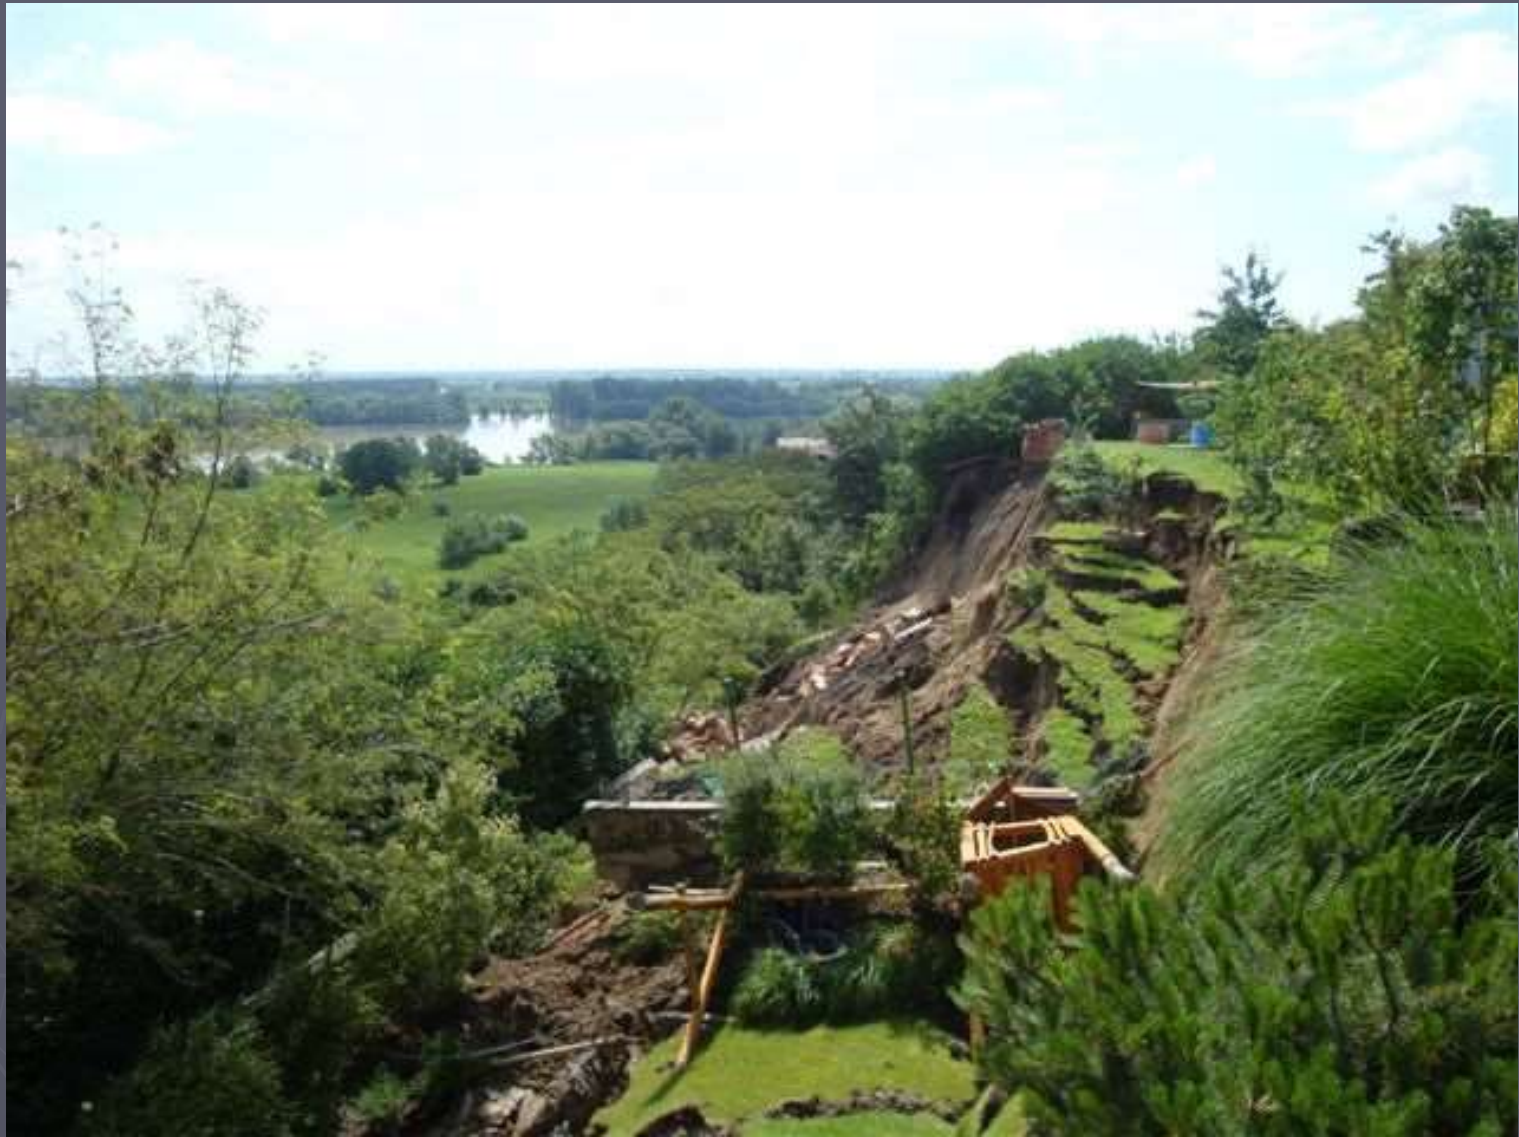
Löszpart szakadás Százhalombattán 2010-ben

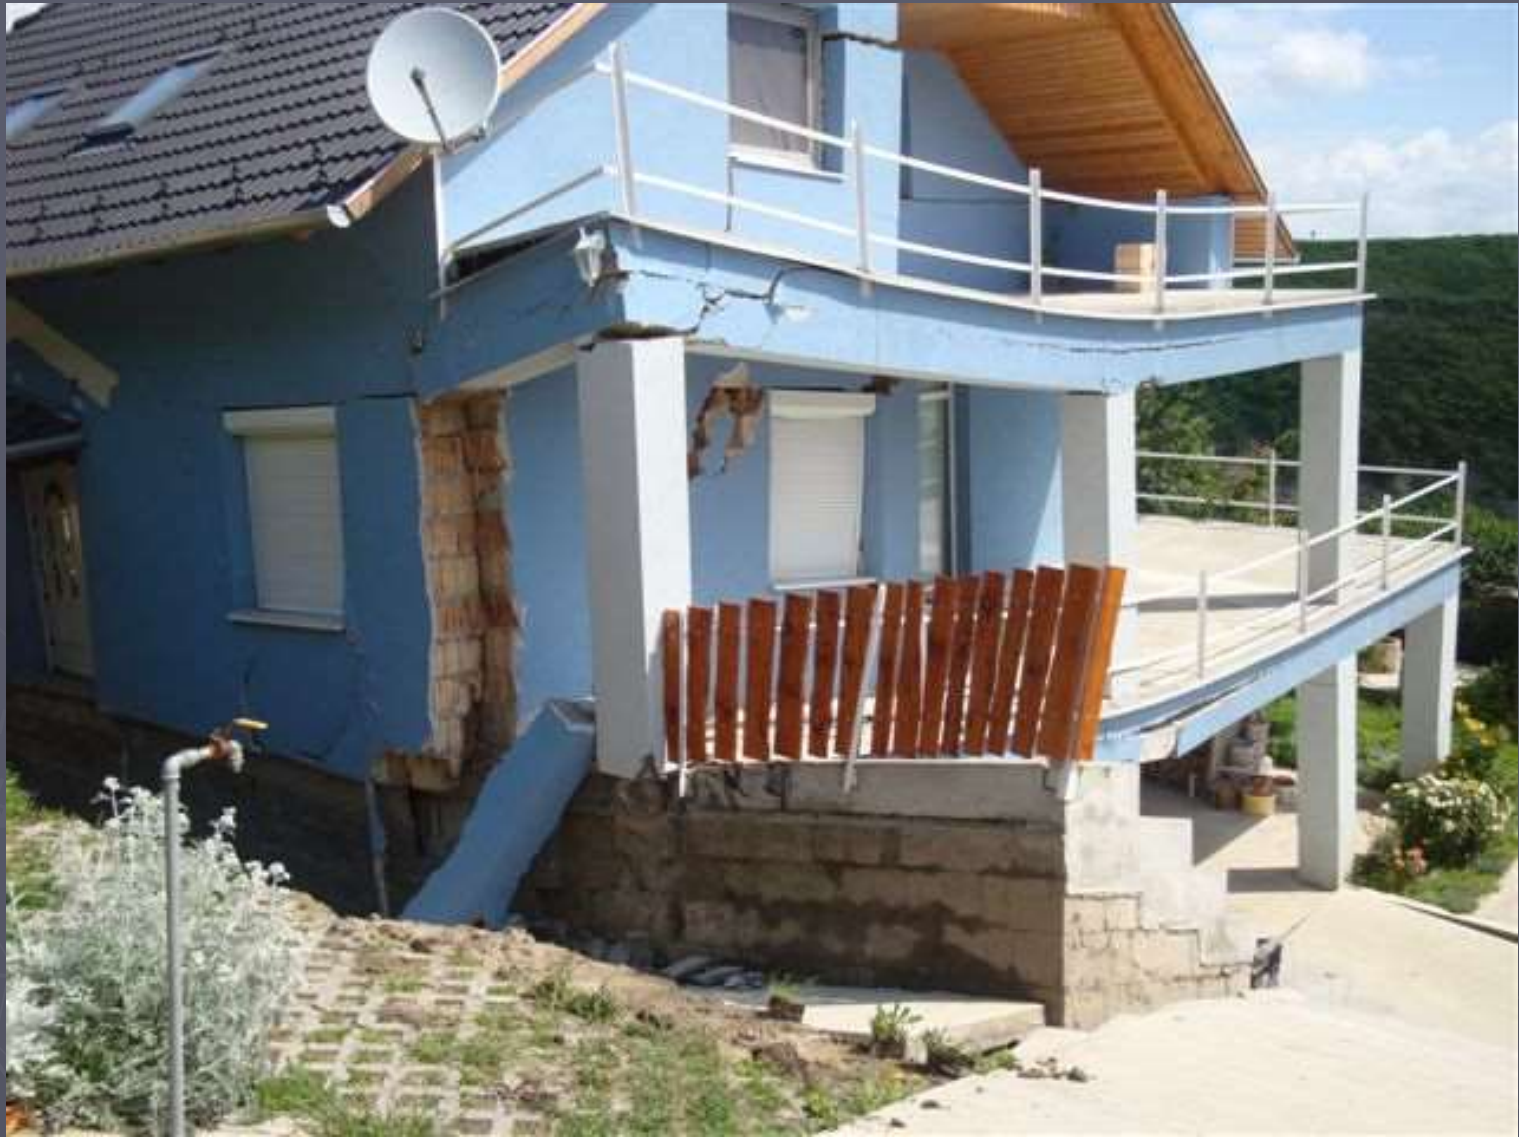
Löszpart szakadás Százhalombattán 2010-ben

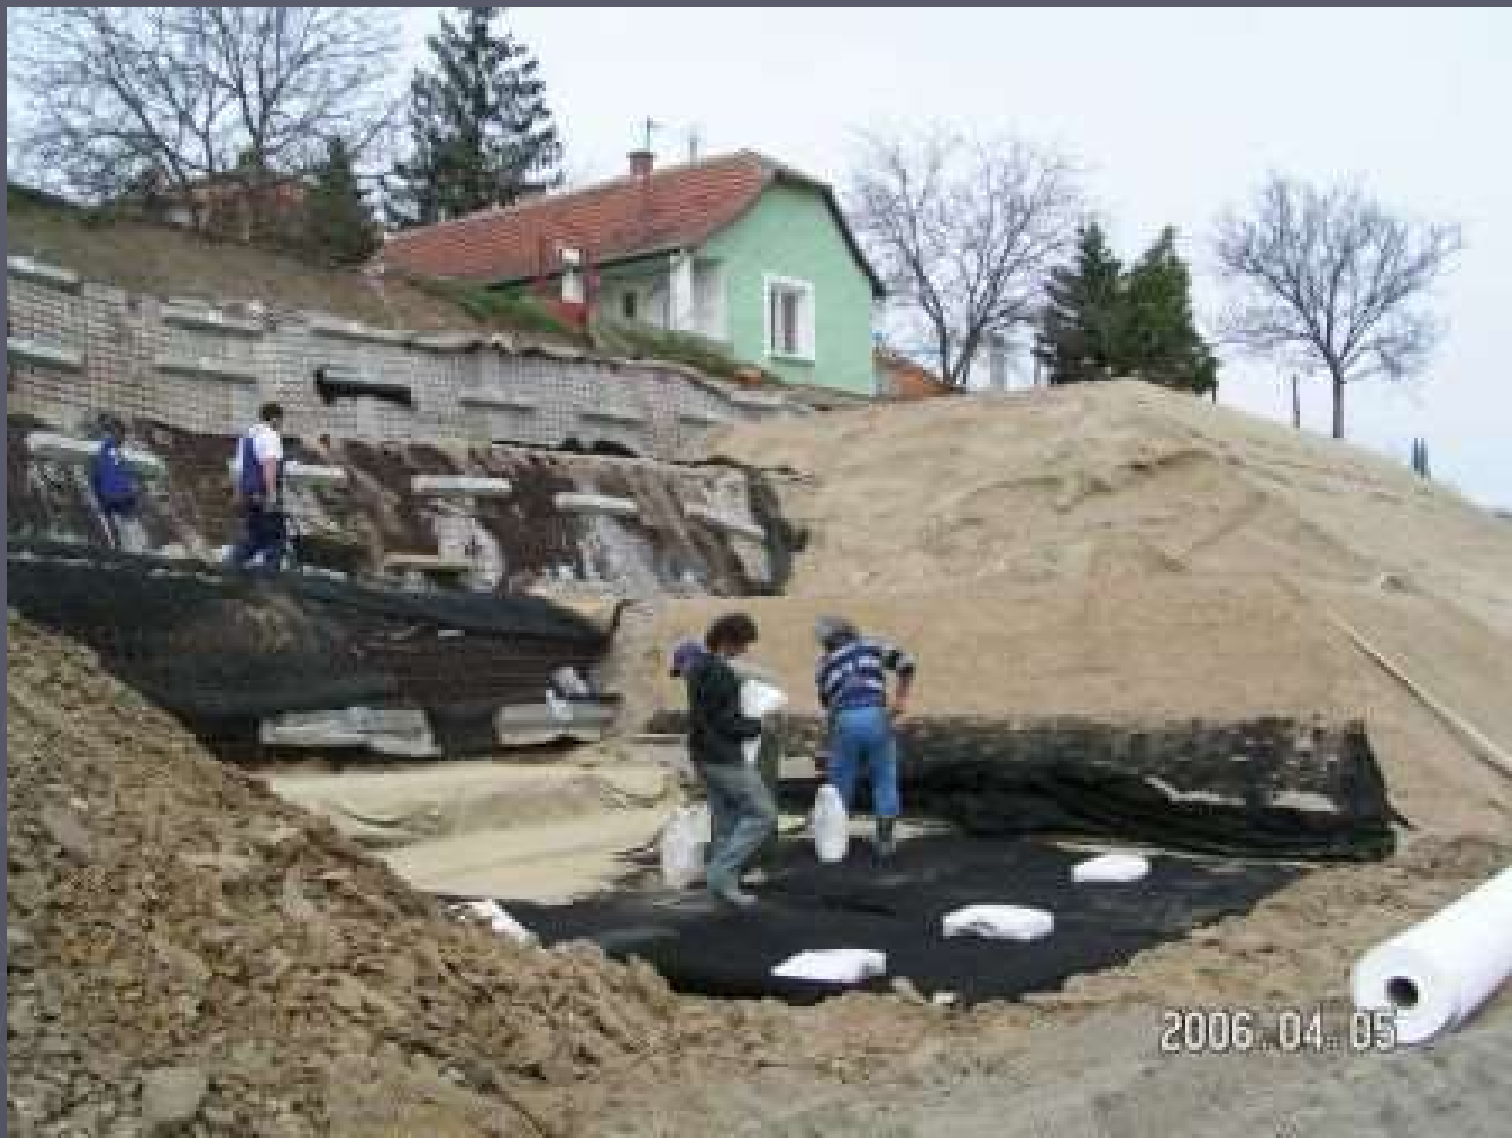
Ercsi támfal készítése a 2006-ban bekövetkezett omlás után  
(fotó: Sycons Építőipari Kft.)

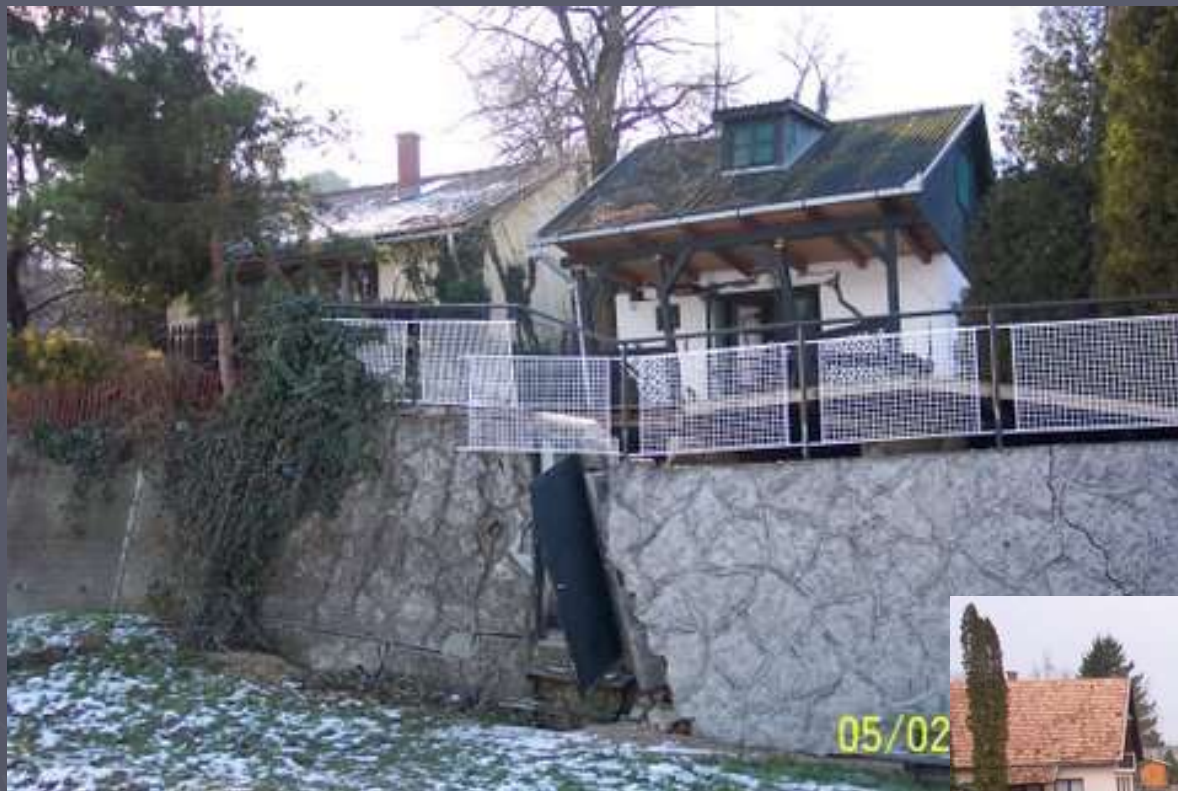
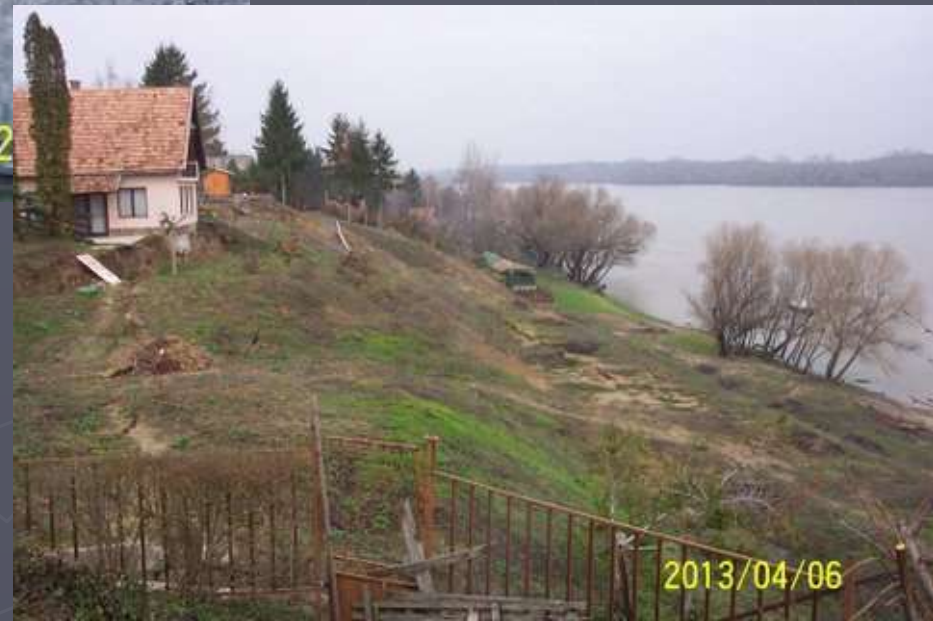
Kulcsón 2011 és 2013-ban mozdult meg a partfal

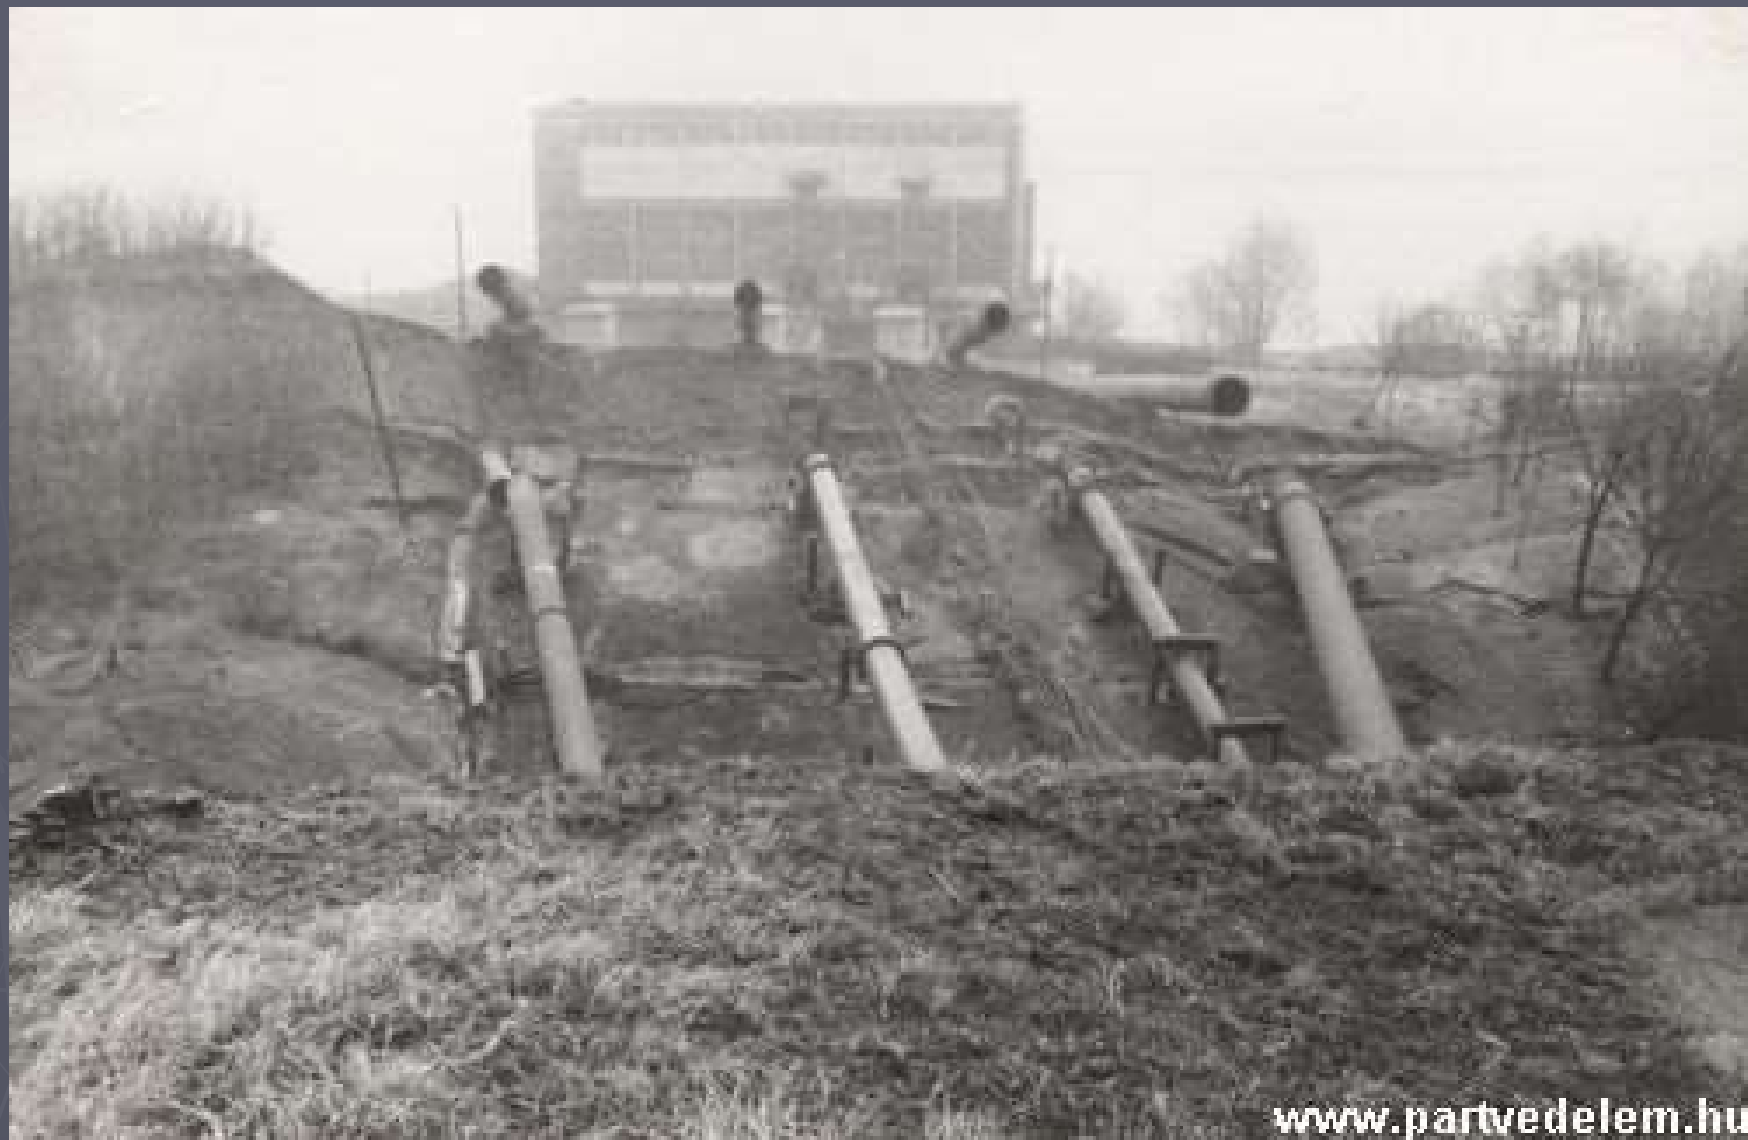
Dunaújváros lecsúszott partfal részlet 1965-ben

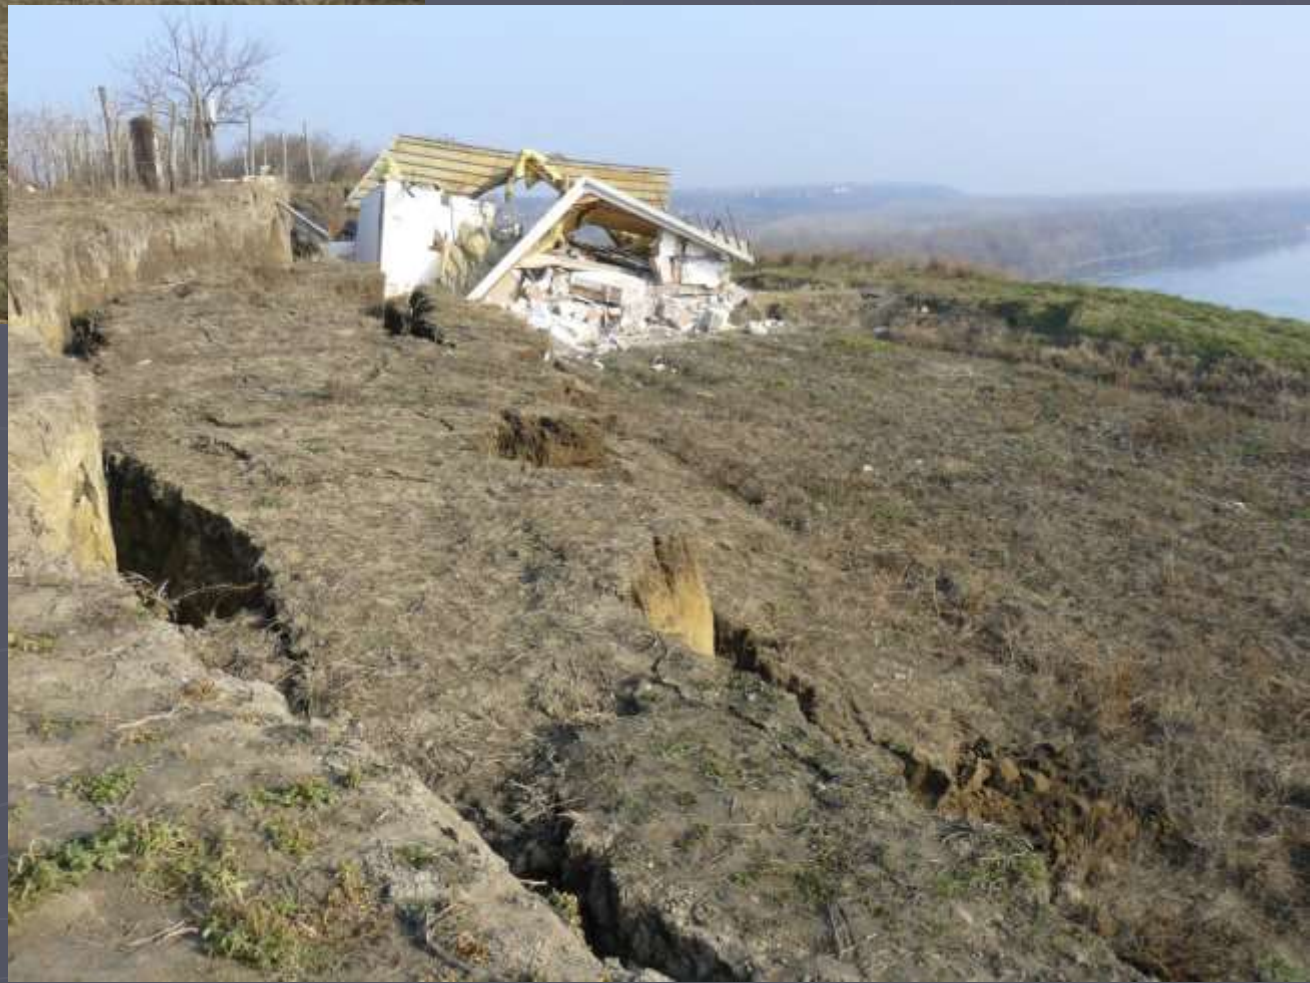
Dunaszekcső  
2008 február

- Látható, hogy ez az összetömörödött, homogénnek nevezhető száraz portömeg a sok és koncentráltan megjelenő víz hatására eredeti térfogatának jelentős részét elveszíti, tehát összeroskad.
- Ennek jó példája ez a szántóföldön keletkezett felhőszakadás utáni, mély eróziós völgy, melynek hossza 40 m, mélysége 3 m volt.

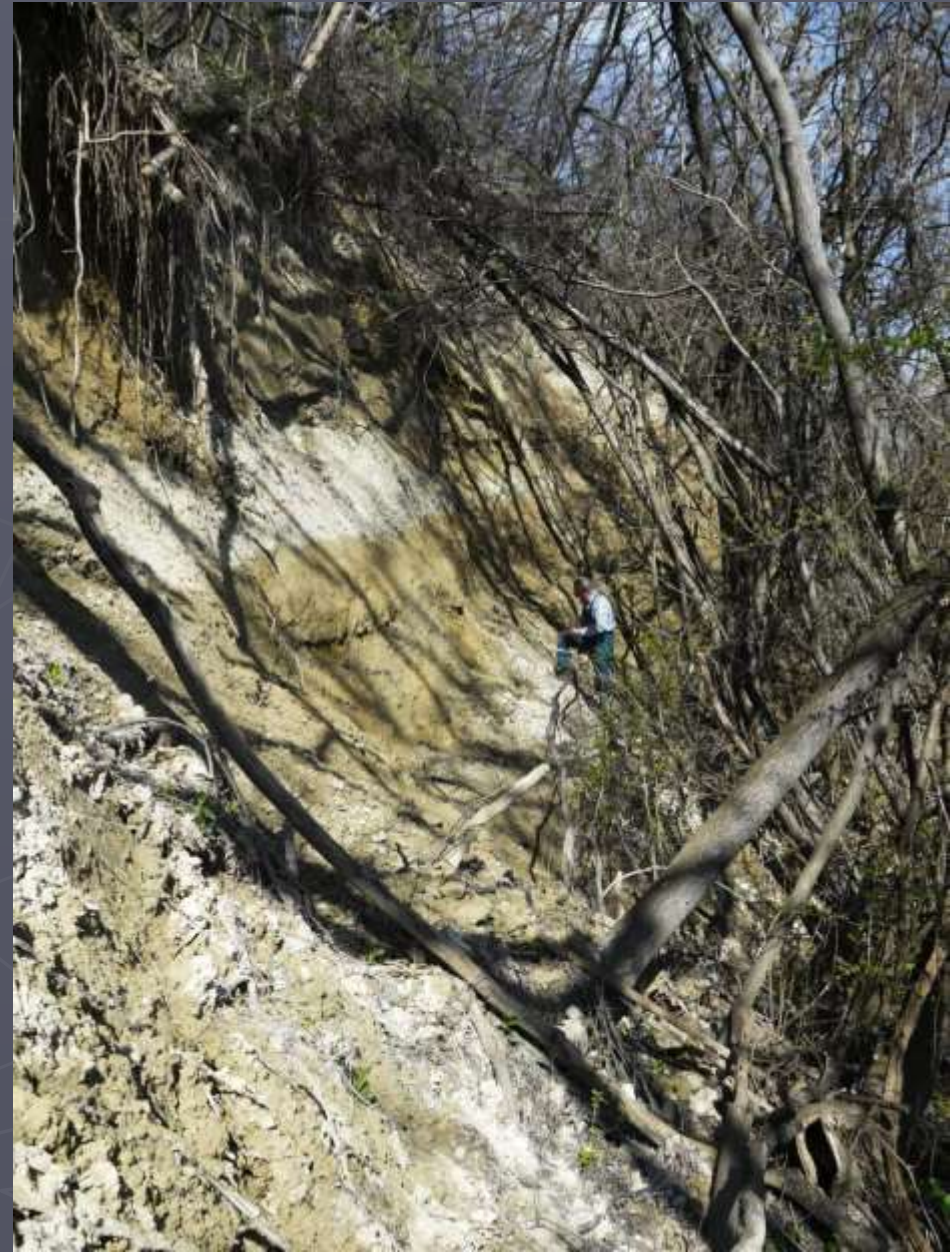
Ez a folyamat nem látványos és nem gyors lefolyású, akkor látjuk csak, ha egy újabb és újabb földtömeg rogyott le a falról, mint a képen látható. (2015 február)

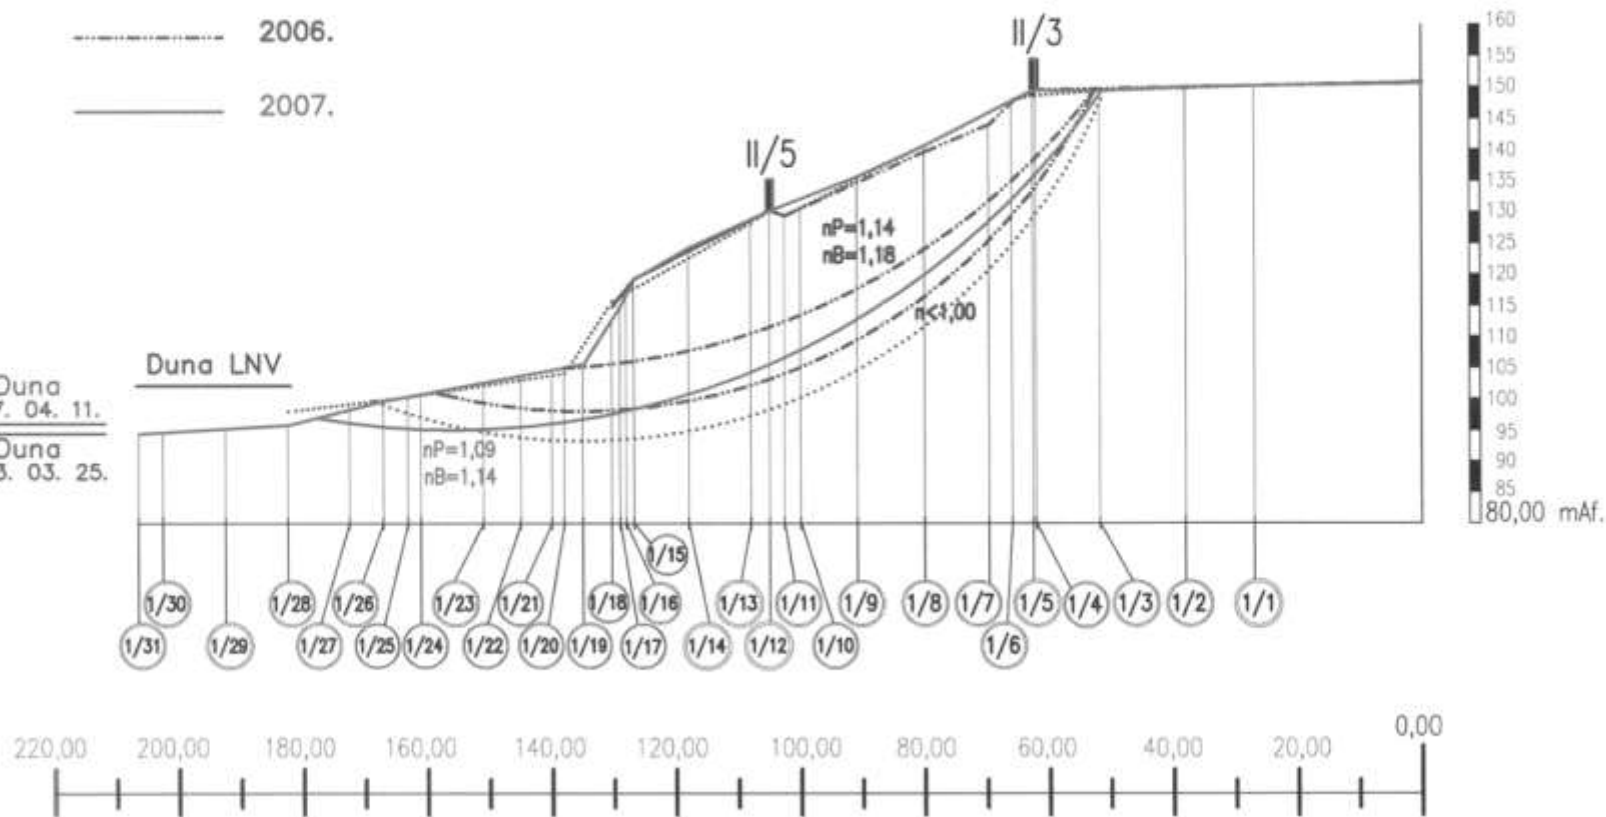
9 számú ábra

# 1 számú keresztszelvény csúszzólapok

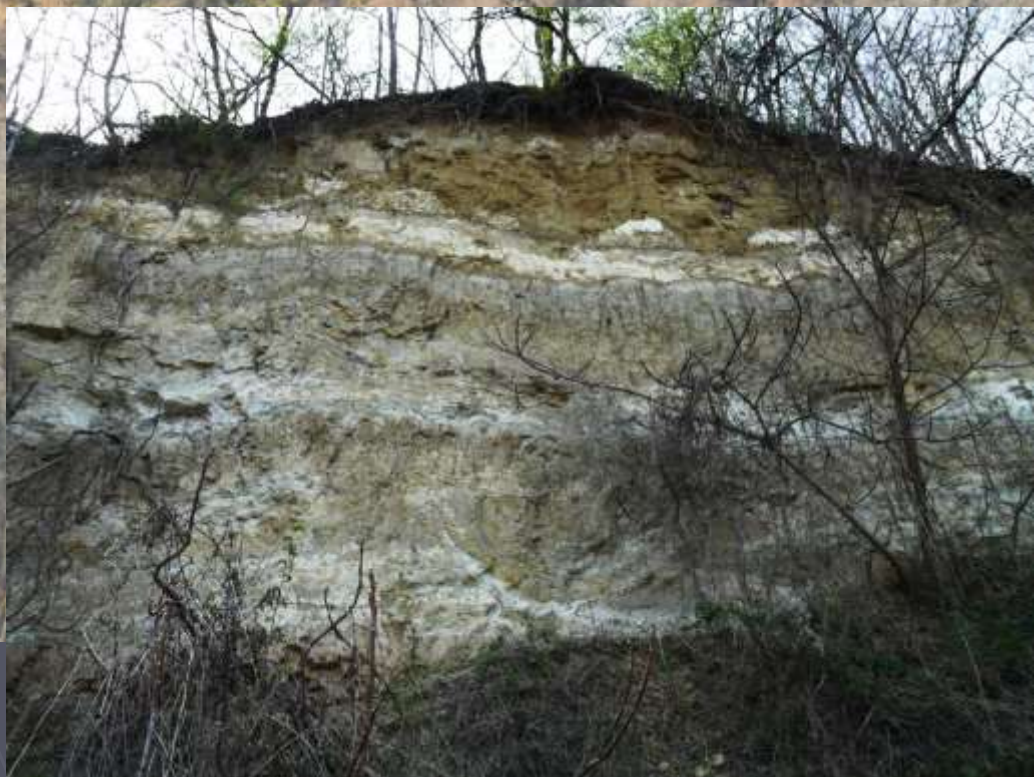
Függőleges partrogyás II. számú  
kereszt szelvény mellett  
(2005. április )

A közelfelvételen jól látszanak az évezredek során kialakult rétegrendek. Meszes, agyagos, helyenként mocsári üledékes rétegek.

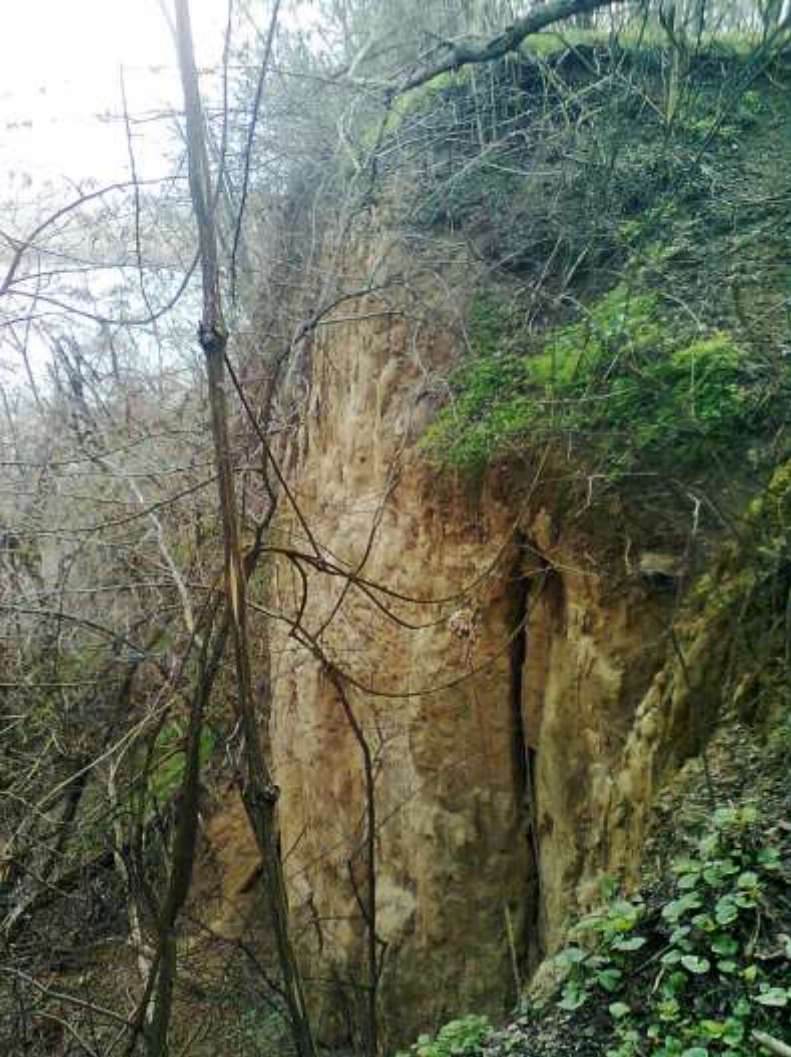
A vizsgált terület legnagyobb part szakadása, mely a Dunai Finomító betonkerítése alatt is folytatódik.
