Mérnökgeodéziai feladatok a Puskás Ferenc Stadion kivitelezése során

Homonnay Zsombor
FTV Zrt.
Műszaki igazgató

Békéscsaba,
2019 július 5.

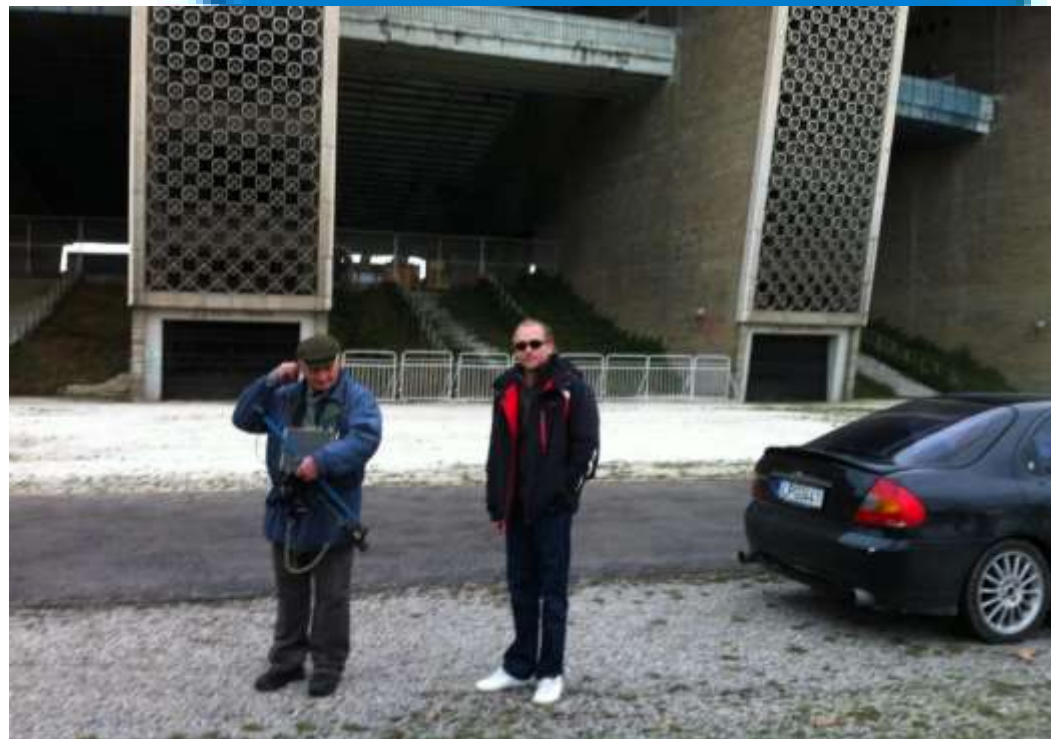
2012-ben az FTV Zrt az új Puskás Ferenc Stadion előtervezéséhez kapcsolódóan teljes közműfelmérést végzett a Stadion környezetében:

- 36 ha terület (Istvánmezei út – Szabó József utca – Dózsa György út – Ifjúság útja – Stefánia út által határolt tömb)
- PFS, Kisstadion, Jégcsarnok, SYMA, Millenáris Velodrom stb.
- minden közmű szakágra kiterjedően

Vezetékkutatás CSMZ műszerrel

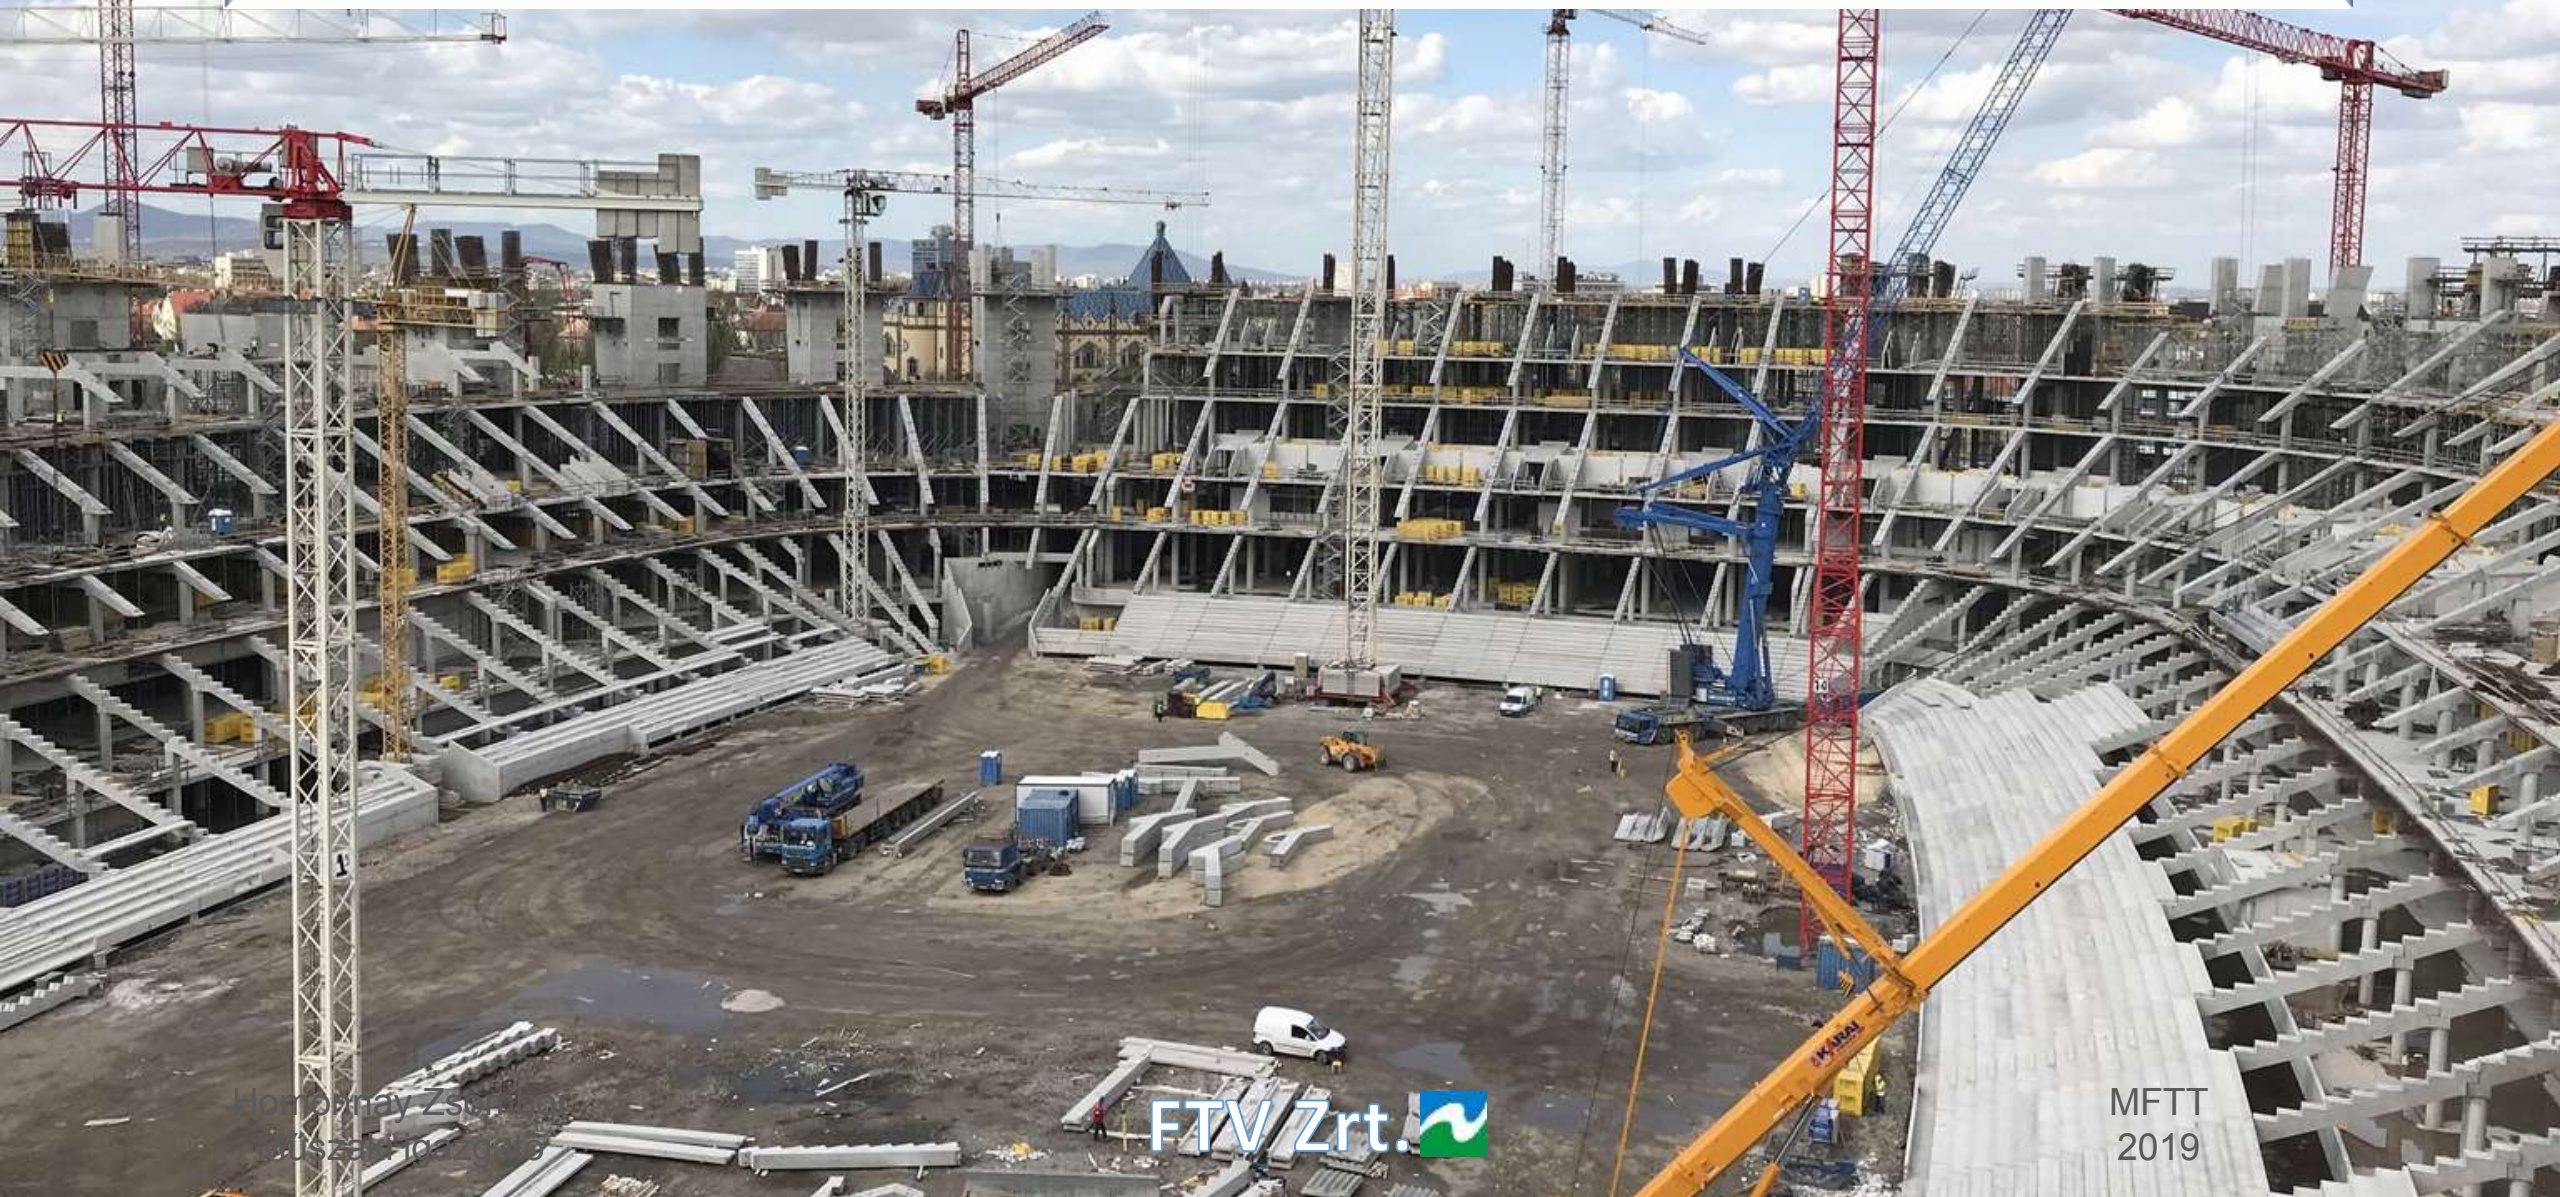
Alapponthálózati mérések

A kivitelezés megkezdésekor a Mérnökgeodézia Kft. (Bodó Tibor) állandósította és határozta meg a kiinduló hálózatot.

7 db alappont a régi stadion épülete körül

- hosszú idejű GNSS mérés
- állandósítás módja: meglévő útburkolatban, próbacölöpben szeg
- sokszögvonalként került kiegyenlítésre
- hálózati középhiba: 2.2 mm
- 2017 júniusára ezek a pontok elpusztultak

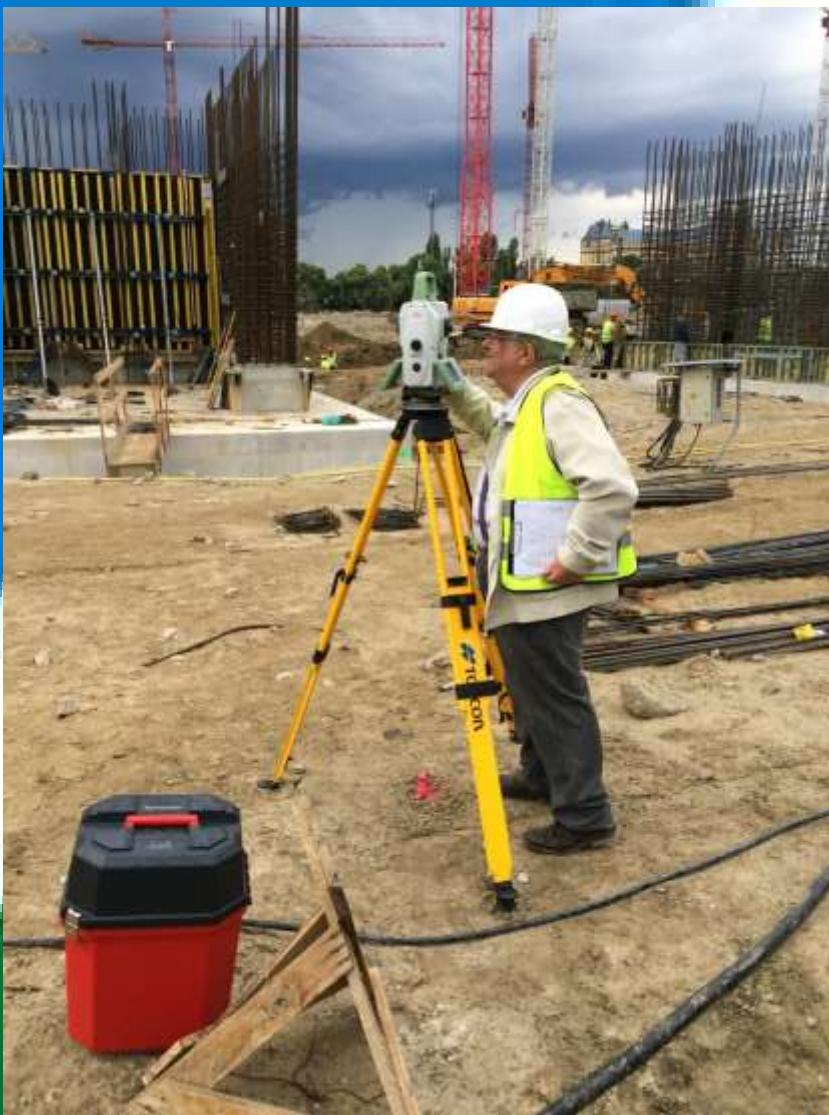
Alappontmeghatározás

Az alapponthálózat továbbfejlesztéséhez a meglévő 27 db fóliából visszavezetve sokszögpolygonot állandósítottunk.

Erről a sokszöghálózatról került bővítésre az eredeti alaphálózat.

- Minden fólia minimum két műszerállásból került meghatározásra
- A meghatározó irányok által bezárt szög lehetőleg 60°

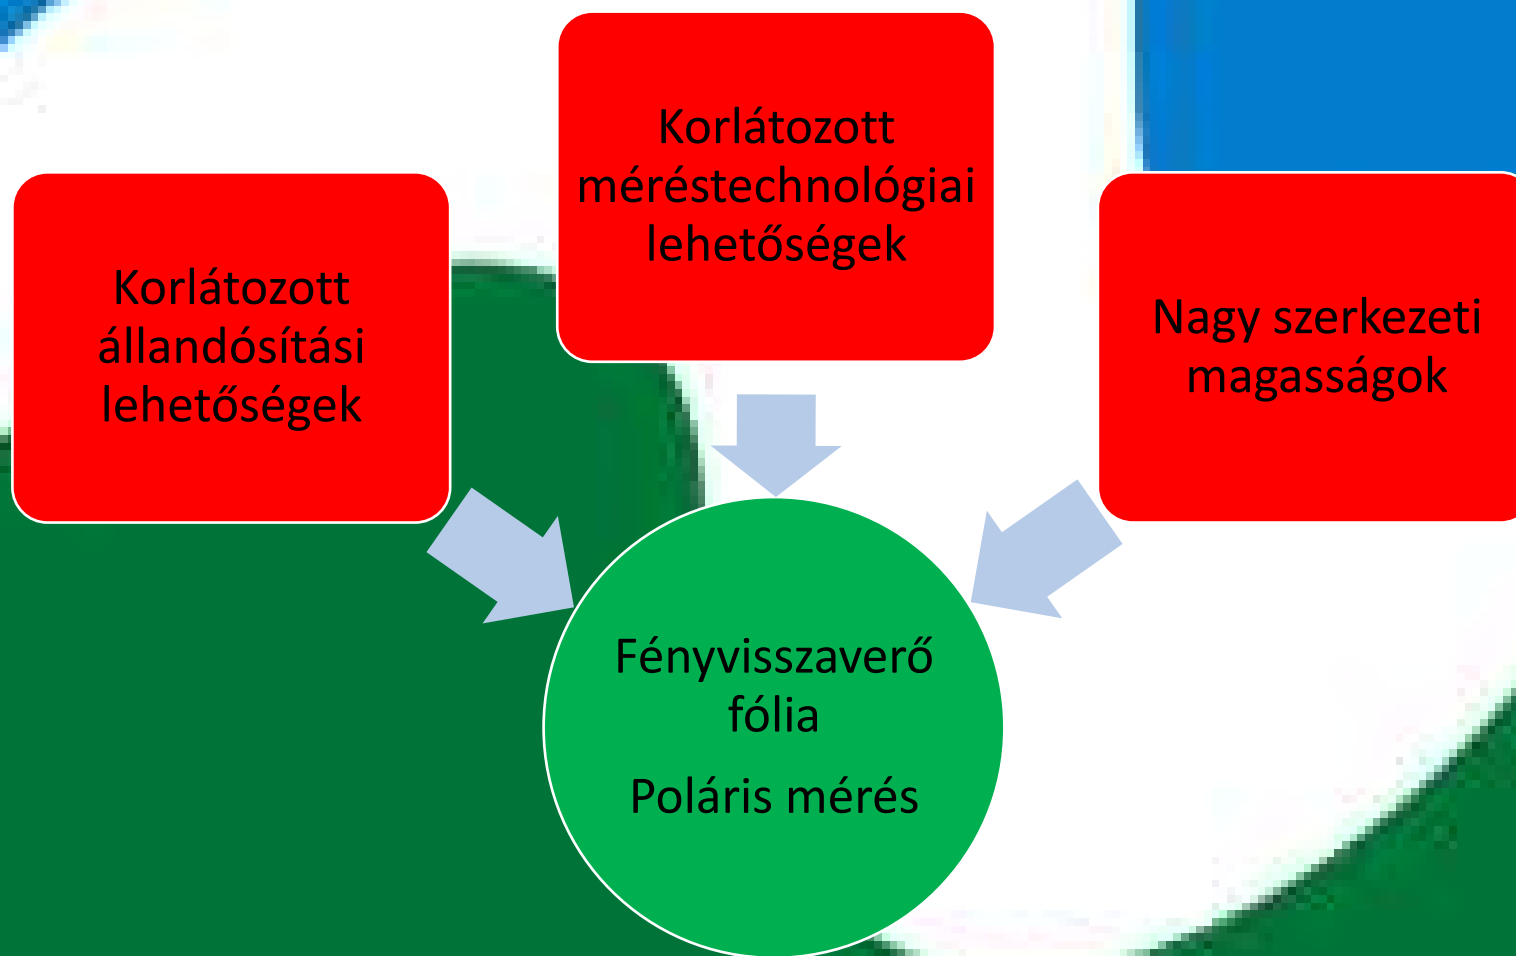
A Konzorciummal és a Mérnökkel folytatott egyeztetések alapján a mozgásvizsgálati pontok fényvisszaverő fóliával kerültek állandósításra.

Pilononként 4 db
mozgásvizsgálati pont

Mérés kéthetes
intervallumban

- Legkisebb süllyedési érték: 6 mm
- Legnagyobb süllyedési érték: 32 mm
- Átlagos süllyedési érték: 19 mm

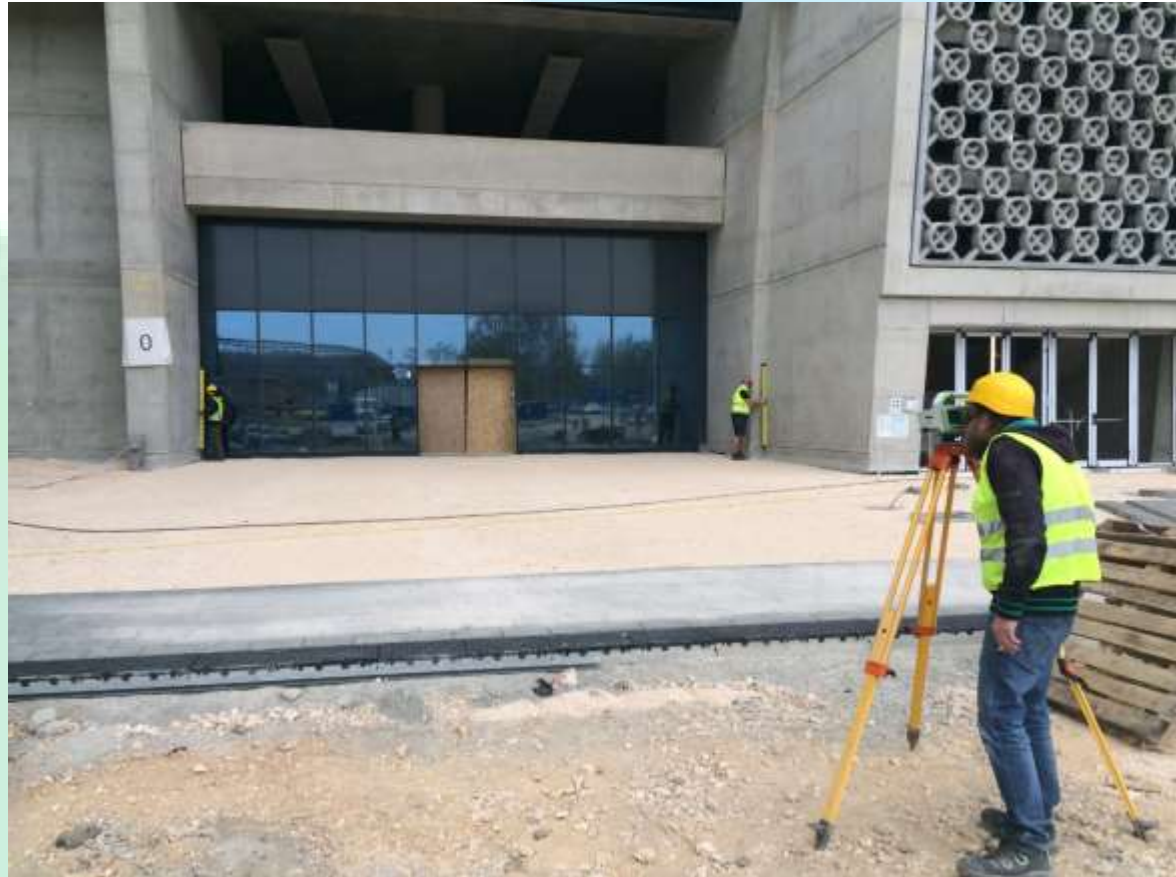
Mozgásmérés felsőrendű szintezéssel

- A Mérnök engedélyt adott a már elkészült pilonokon mozgásvizsgálati csapok állandósítására
- Pilononként 2-2 db pont került elhelyezésre
- Meghatározás felsőrendű szintezéssel
- Az új pontok „örökölték” az azonos szerkezeti elemek elhelyezett fóliák göngyöltett süllyedését

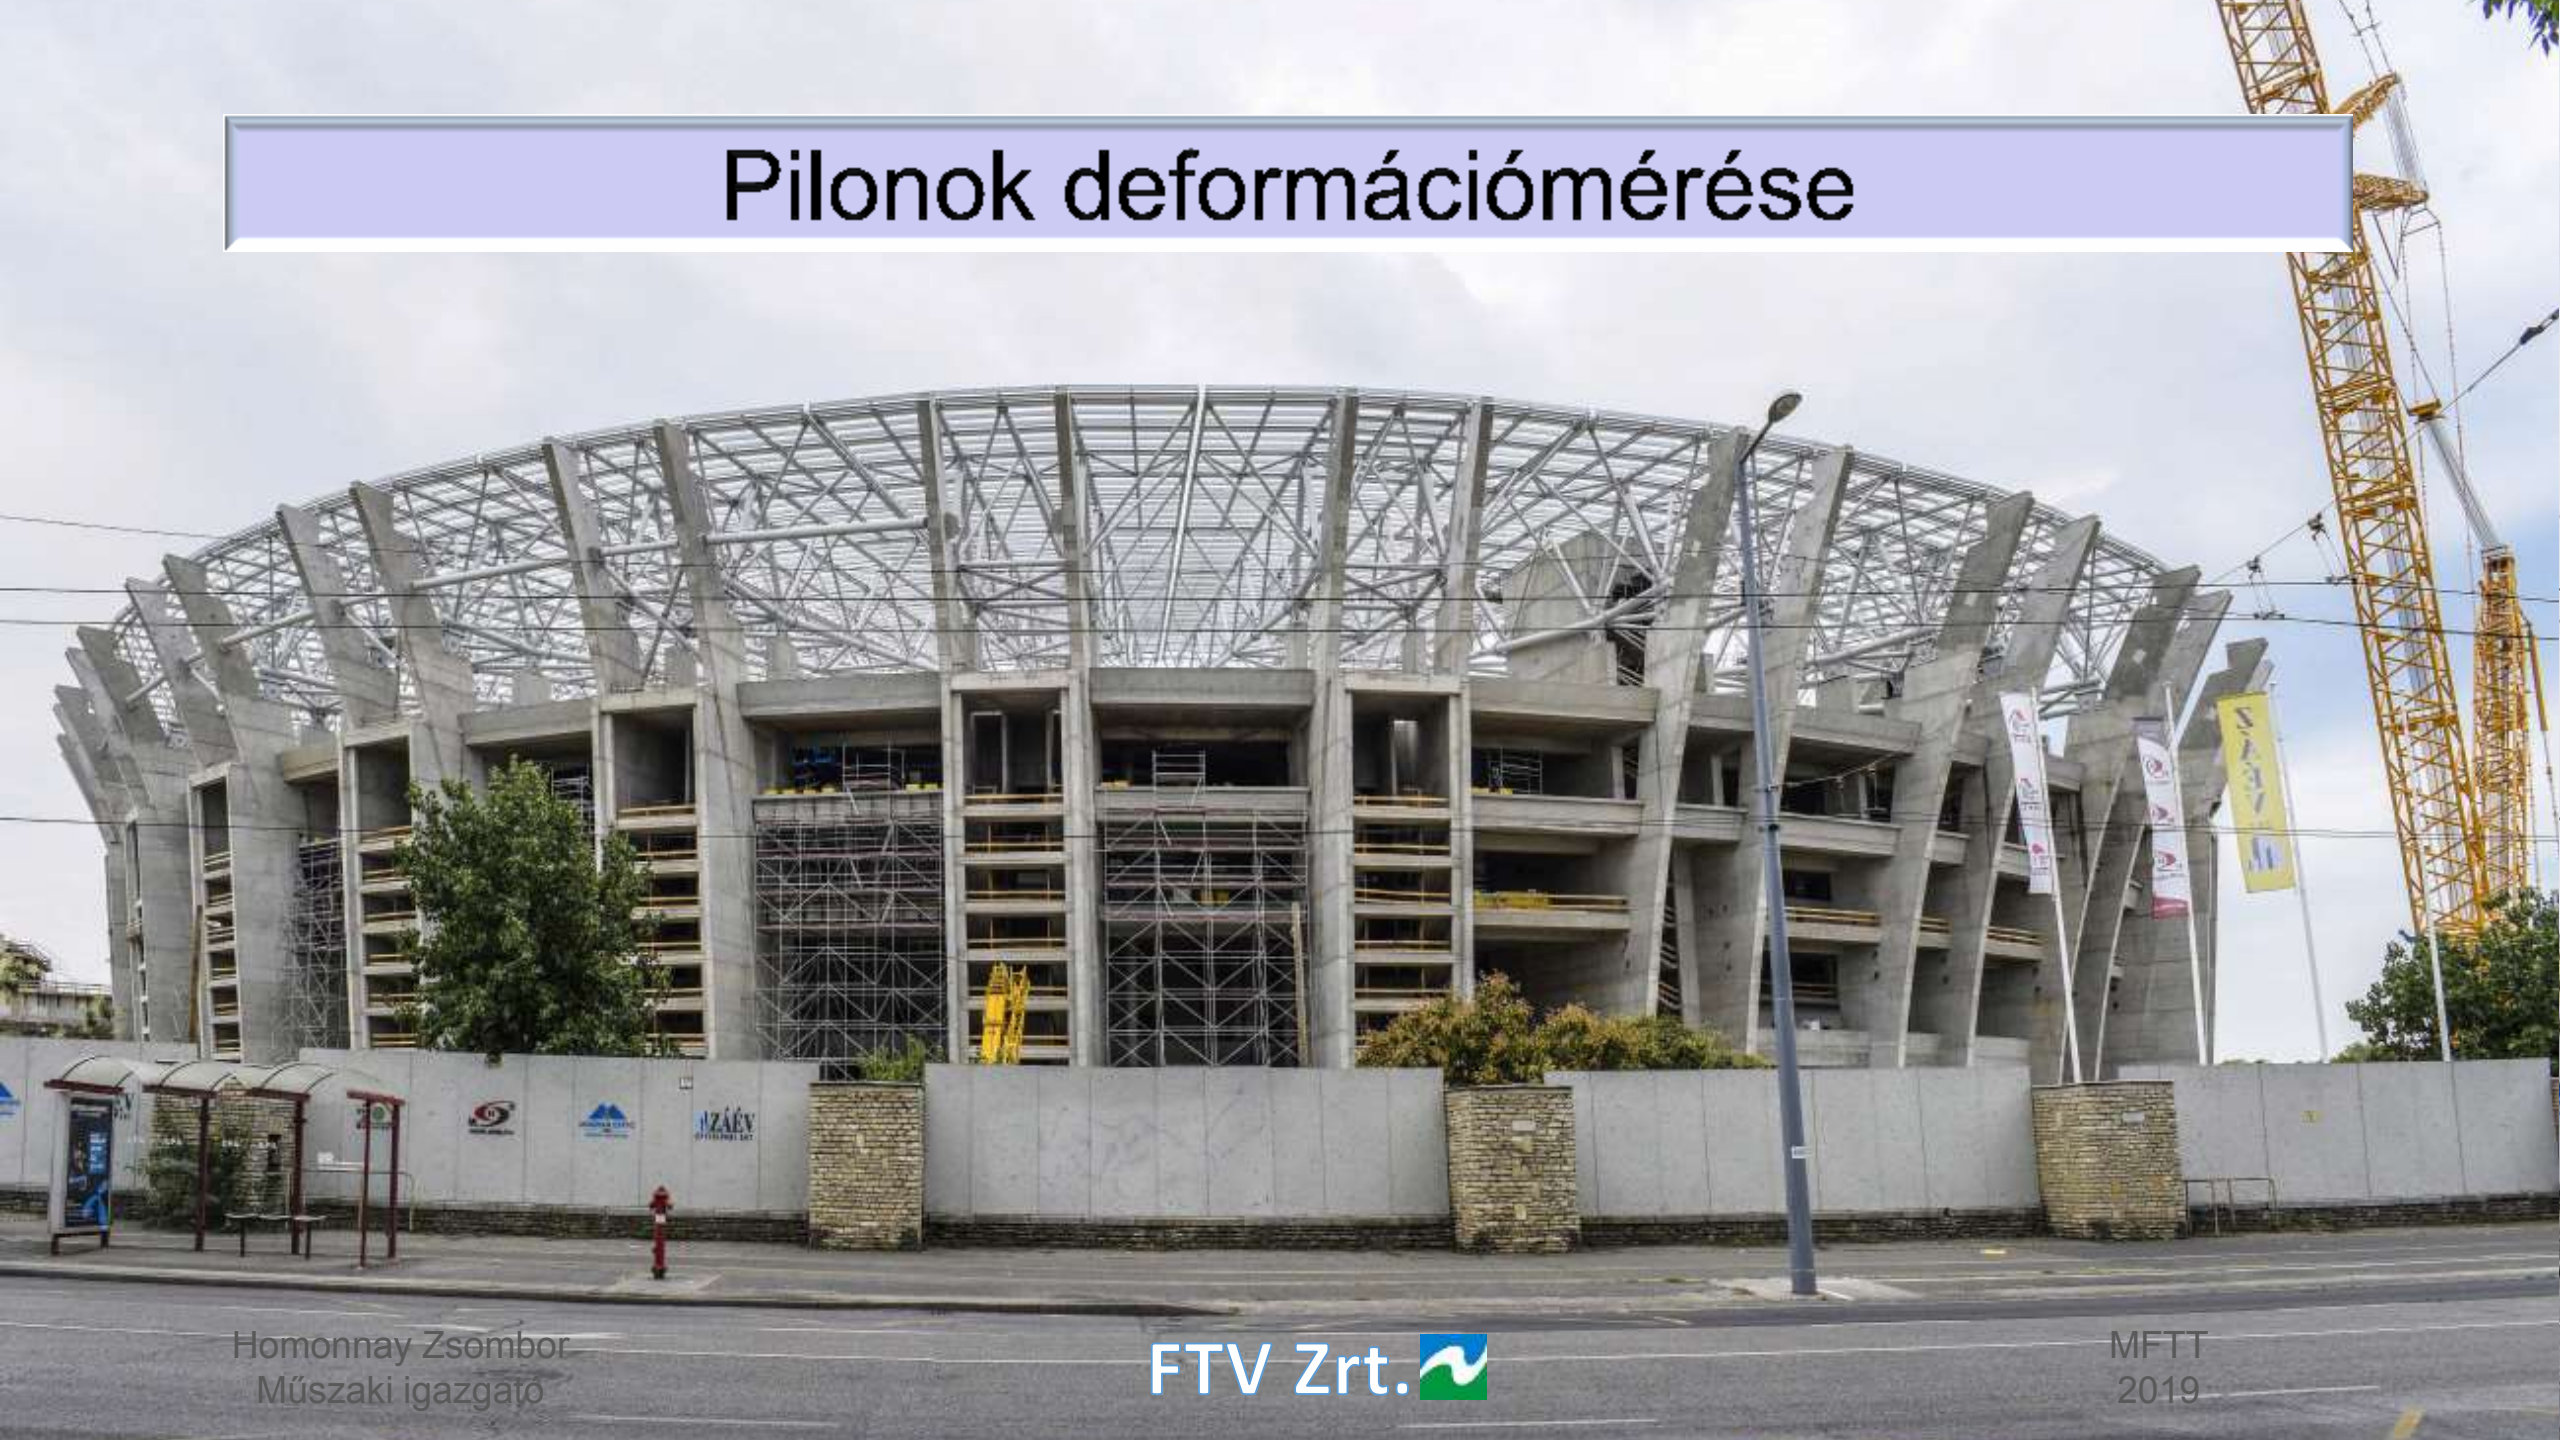
Pilonok deformációmérése

ellipszis mentén
38 db pilon, önálló
szerkezeti
egységek

tengelytávolság:
22-23 m

Szélesség:
7-8 m

falvastagság:
80-120 cm

öszvér szerkezet:

30.60 m-ig
monolit
vasbeton
szerkezet

nyomott oldal:
5.30 m magas
pillér

húzott oldal:
előregyártott
kard

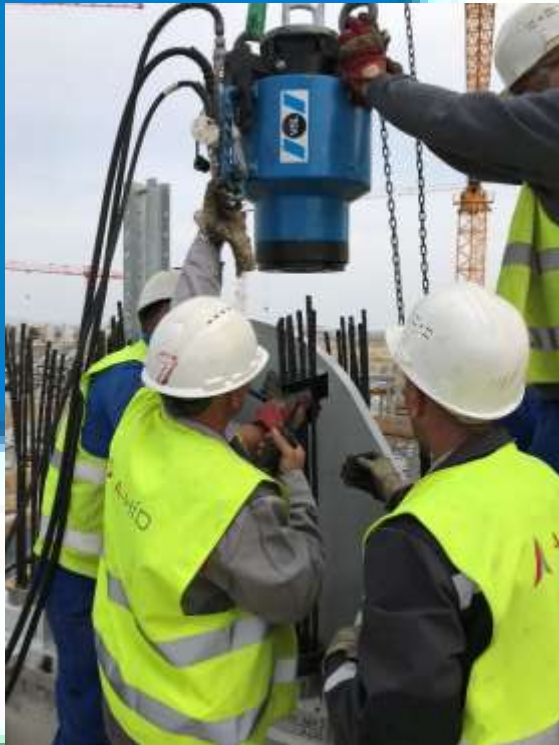
A 08. sz. pilon metszetrája a pázmákkal

pilononként két
húzott „kard”
készült

kardonként 8
pázmacsalád

egy pázmacsalád 9
pázmából áll

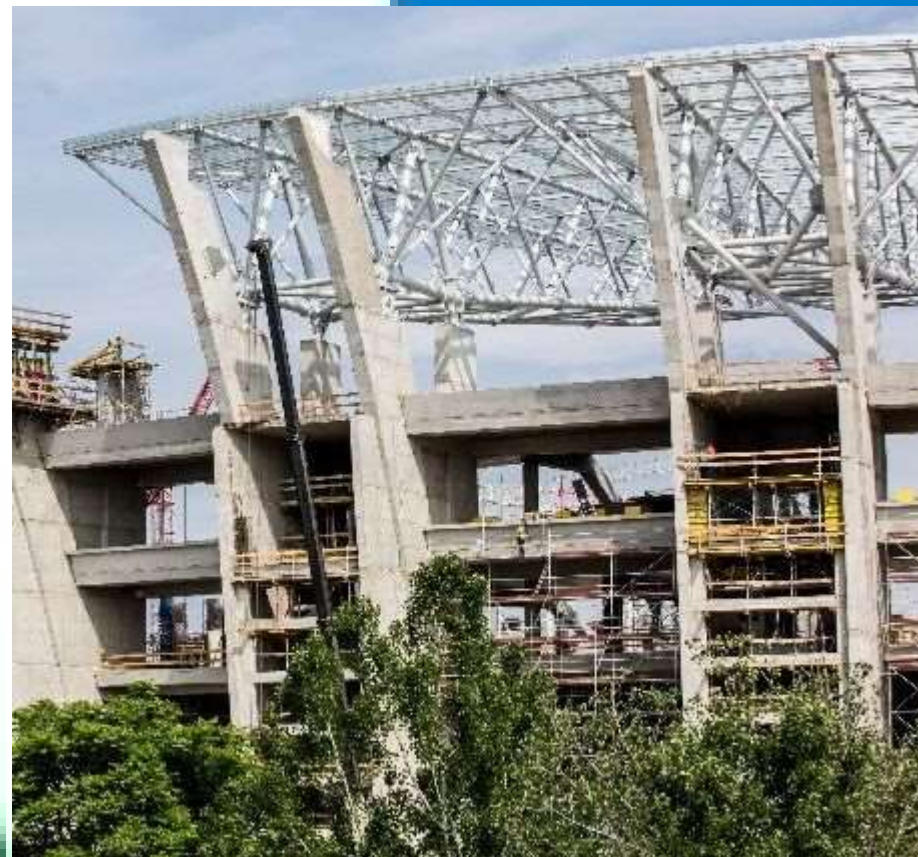
A 8. dilatáció 31-32 pilonja az elkészült, helyére emelt acélszerkezettel

Mérendő deformáció

- nyomott pillér és húzott „kard” távolságának változása
- magassági eltérések

Mérés: poláris mérés 2 távcsőállásban

- alapmérés (feszítés előtt)
- külső, belső oldal 25%
- belső oldal 50%
- belső oldal 100%
- külső oldal 50%
- külső oldal 100%

- Mind a 38 pilon esetében az előzetesen meghatározott, tervezett értékeken belül maradt a deformáció mértéke
- 0-2 mm közötti eltérések az alapméréstől
