# Partfal mozgásmérés a Dunai Finomító mellett

Wéber József  
WÉBER 2000 Kft.

Szekszárd 2017. Július 6-8.  
MFTTT 31. Vándorgyűlés

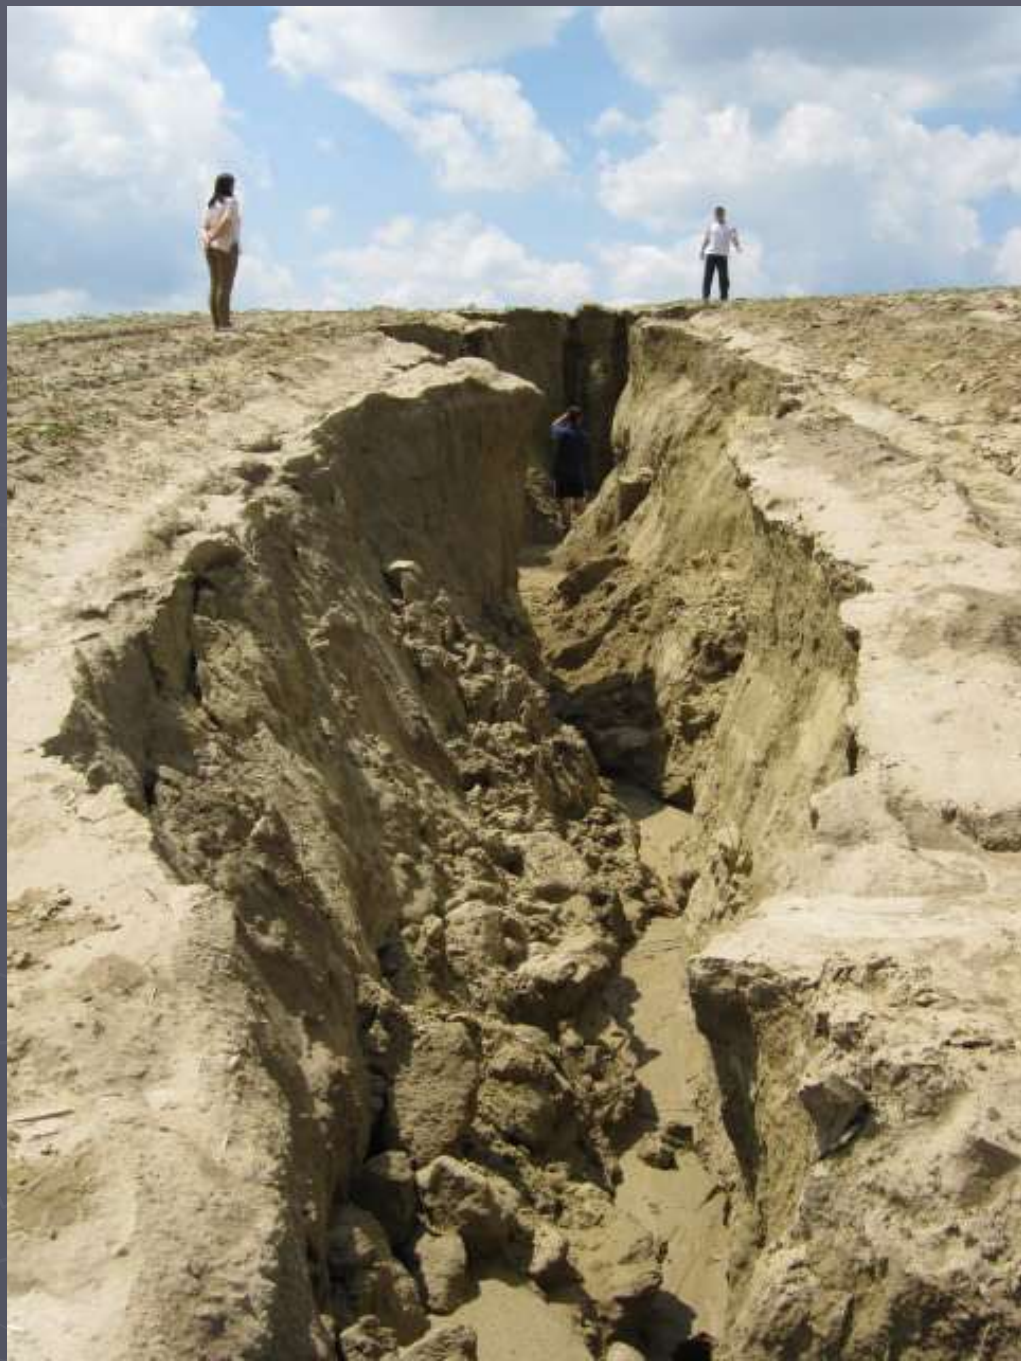
- Látható, hogy ez az összetömörödött, homogénnek nevezhető száraz portömeg a sok és koncentráltan megjelenő víz hatására eredeti térfogatának jelentős részét elveszíti, tehát összeroskad.
- Ennek jó példája ez a szántóföldön keletkezett felhőszakadás utáni, mély eróziós völgy, melynek hossza 40 m, mélysége 3 m volt.

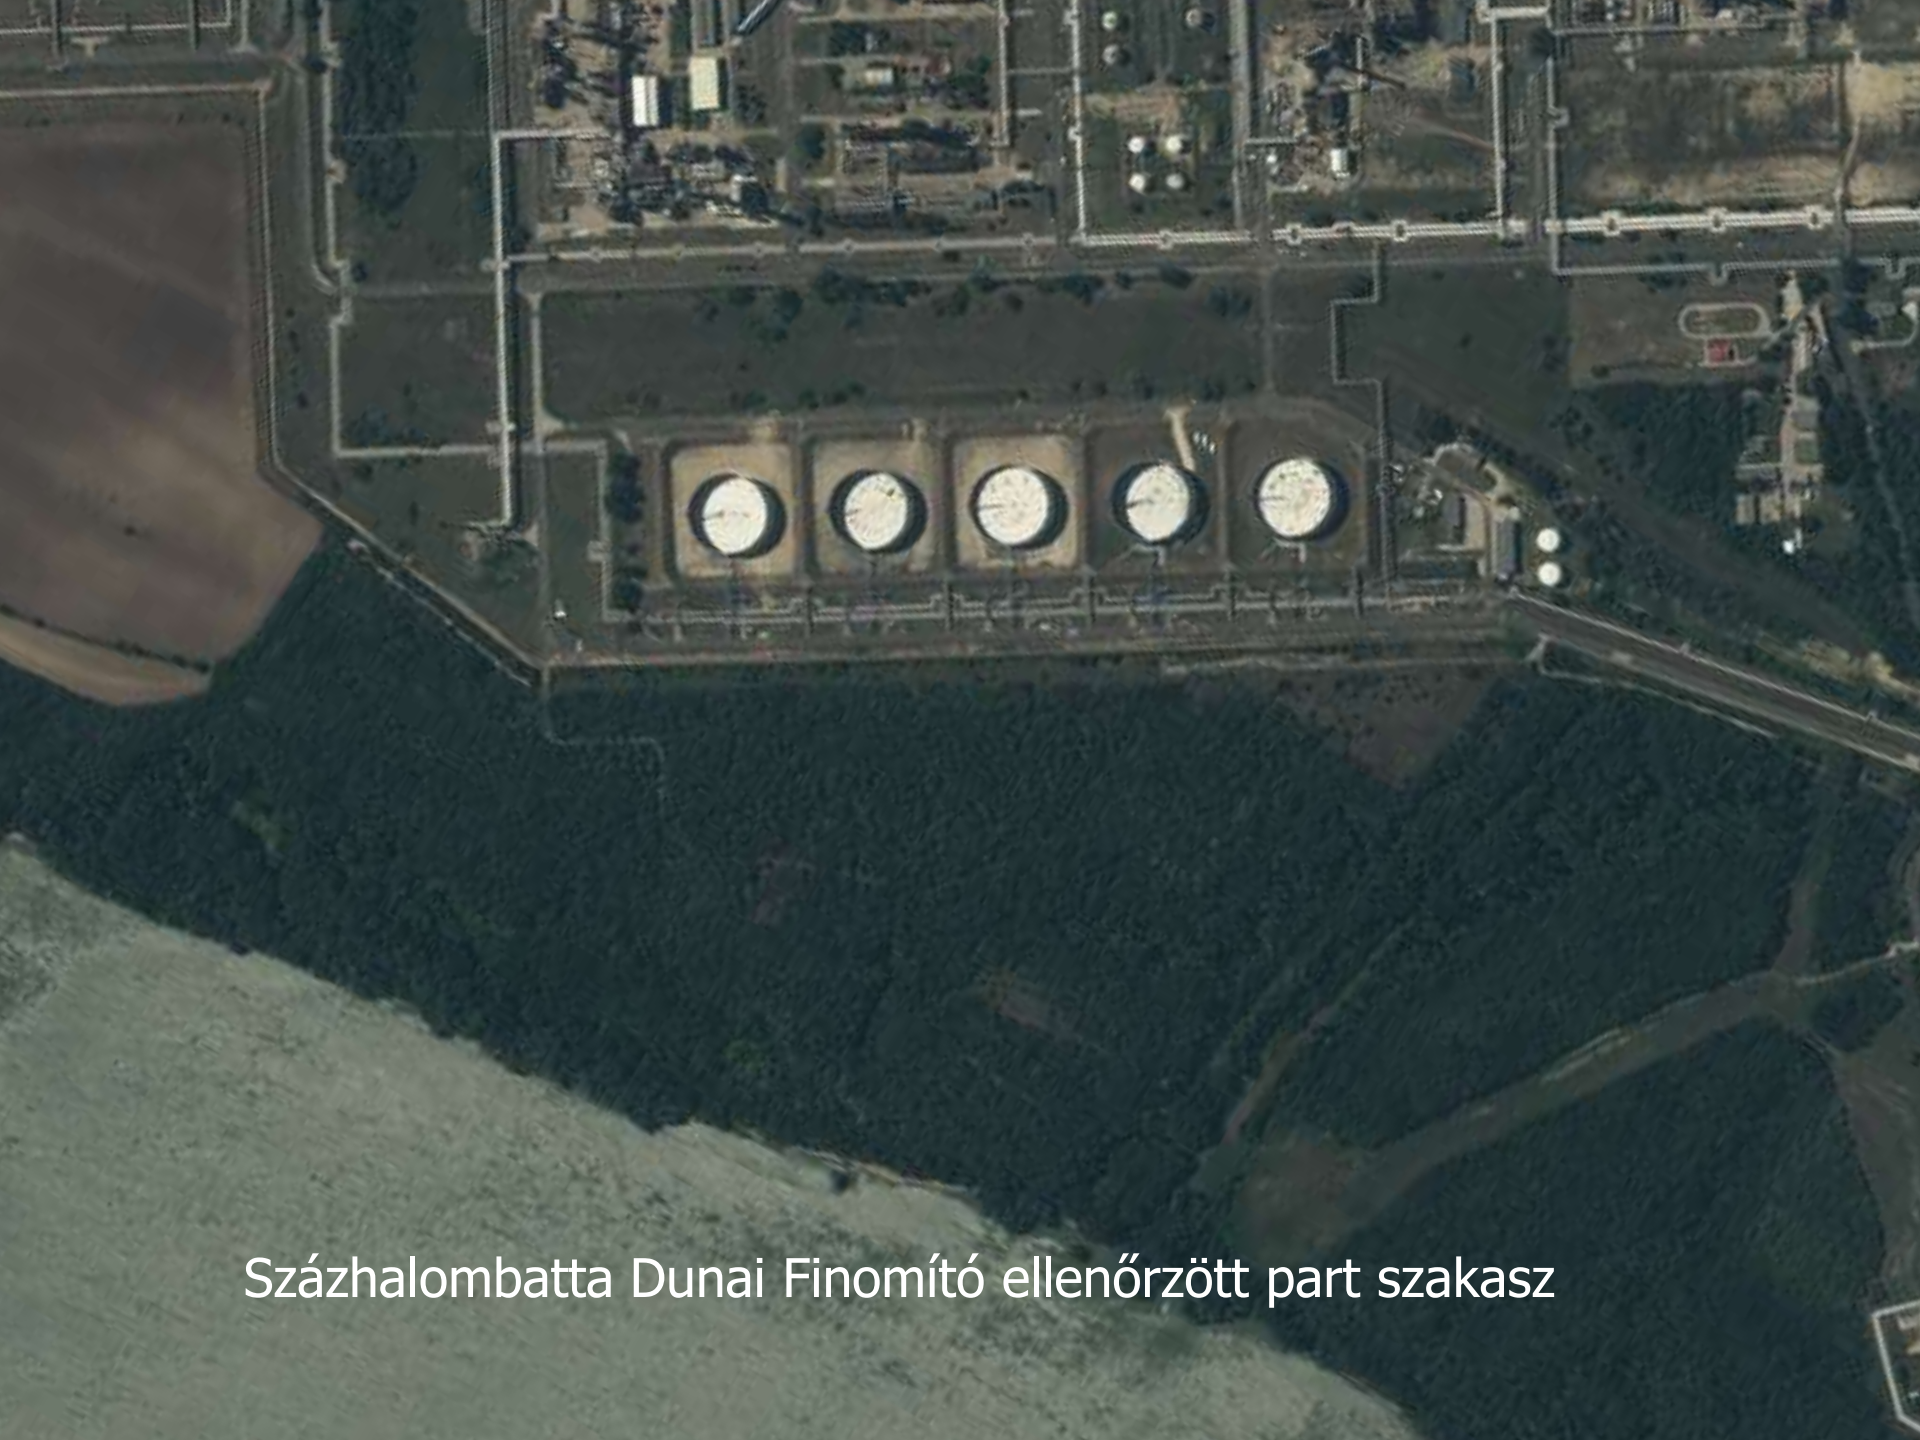
Százhalombatta Dunai Finomító ellenőrzött part szakasz

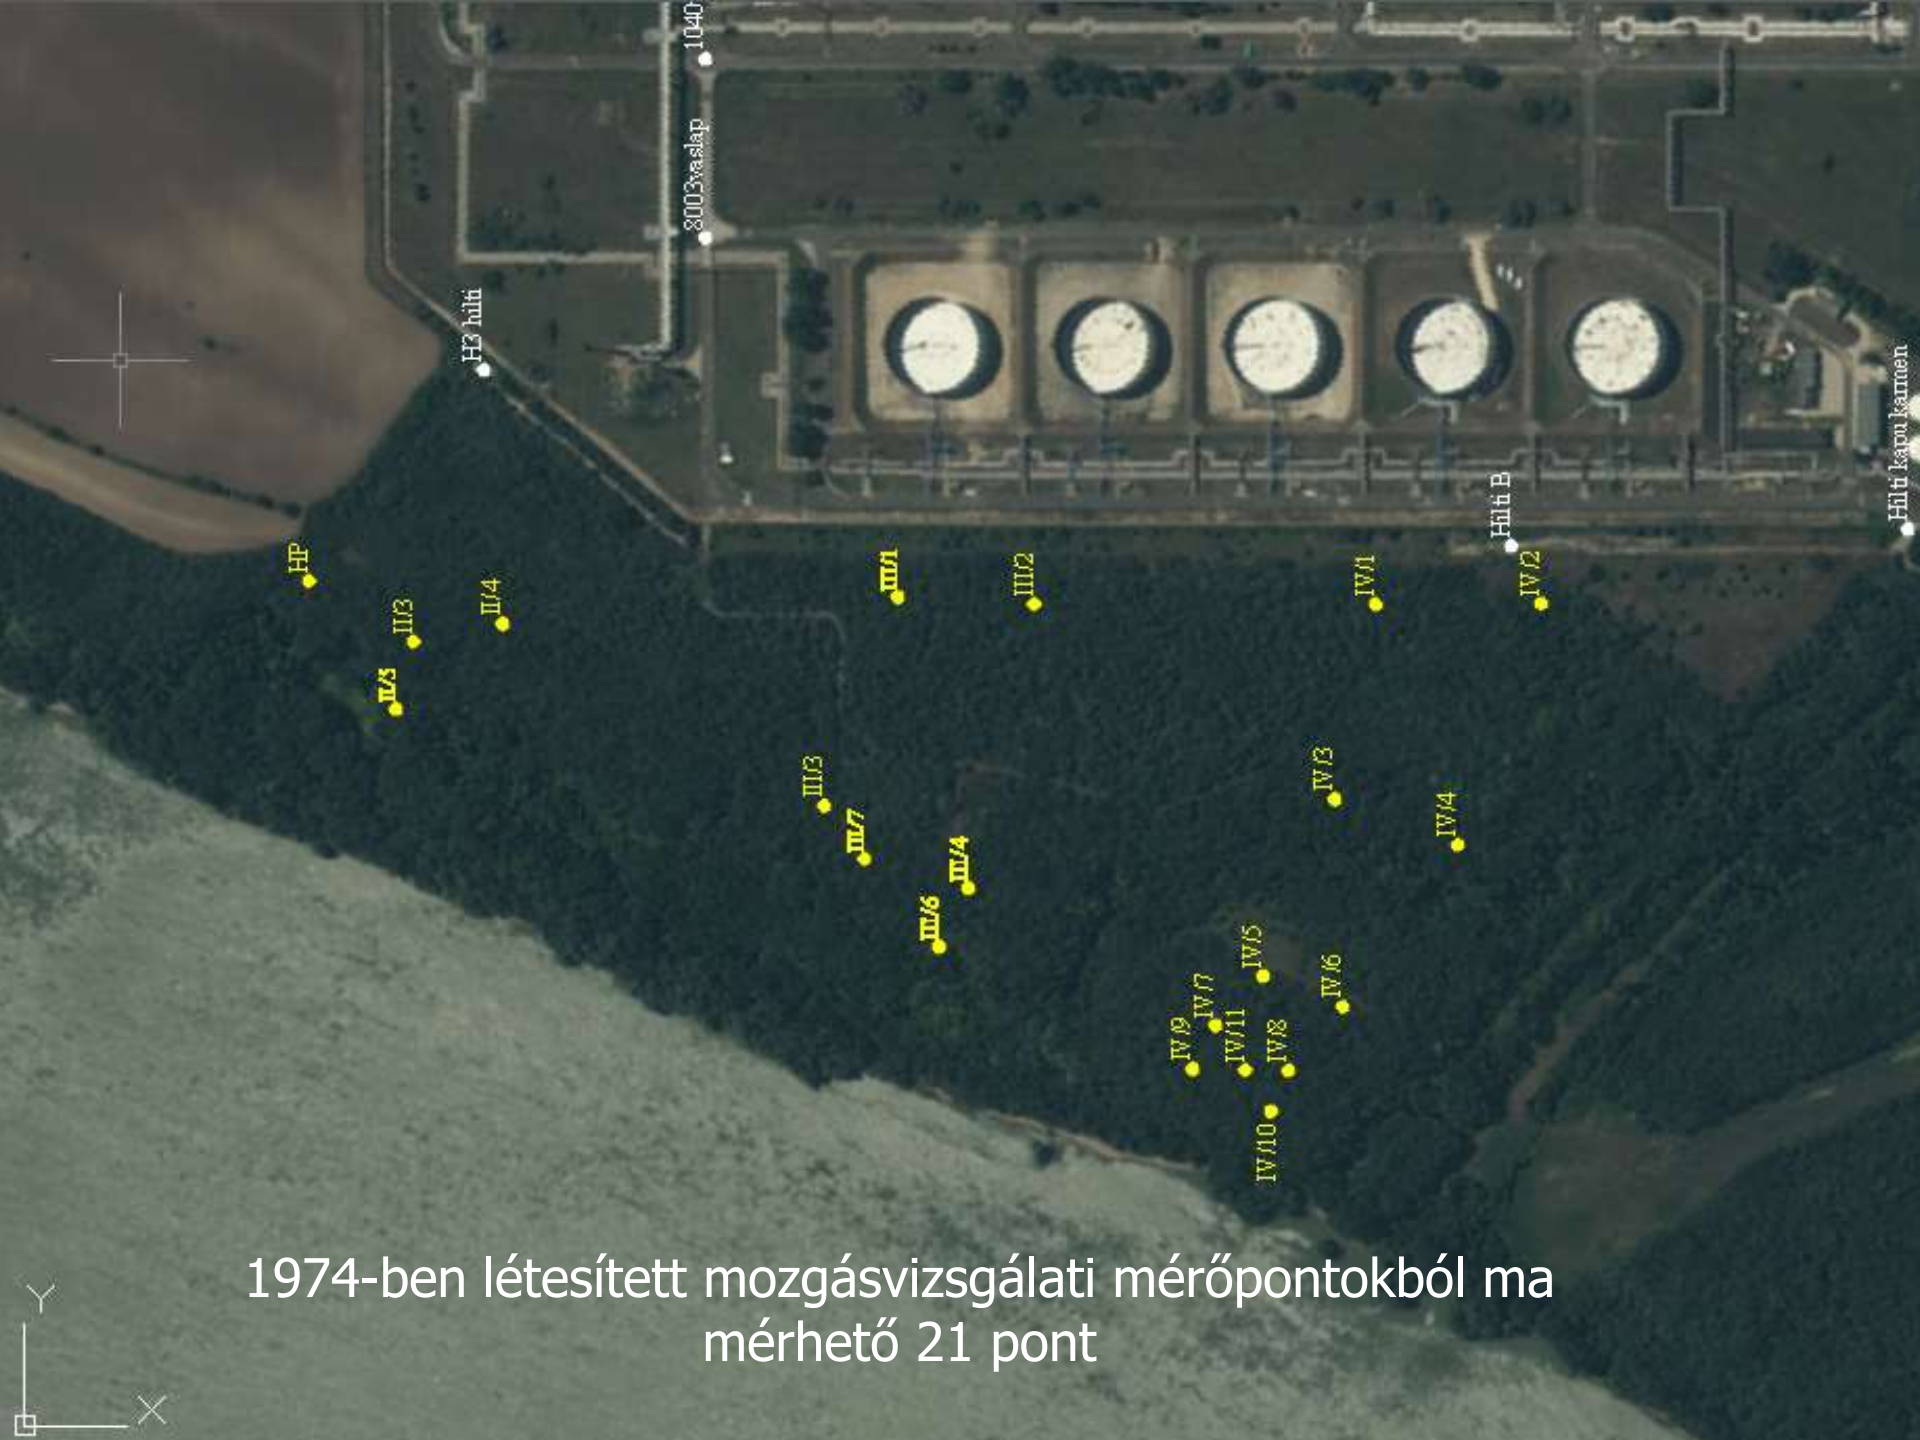
1974-ben létesített mozgásvizsgálati mérőpontokból ma mérhető 21 pont

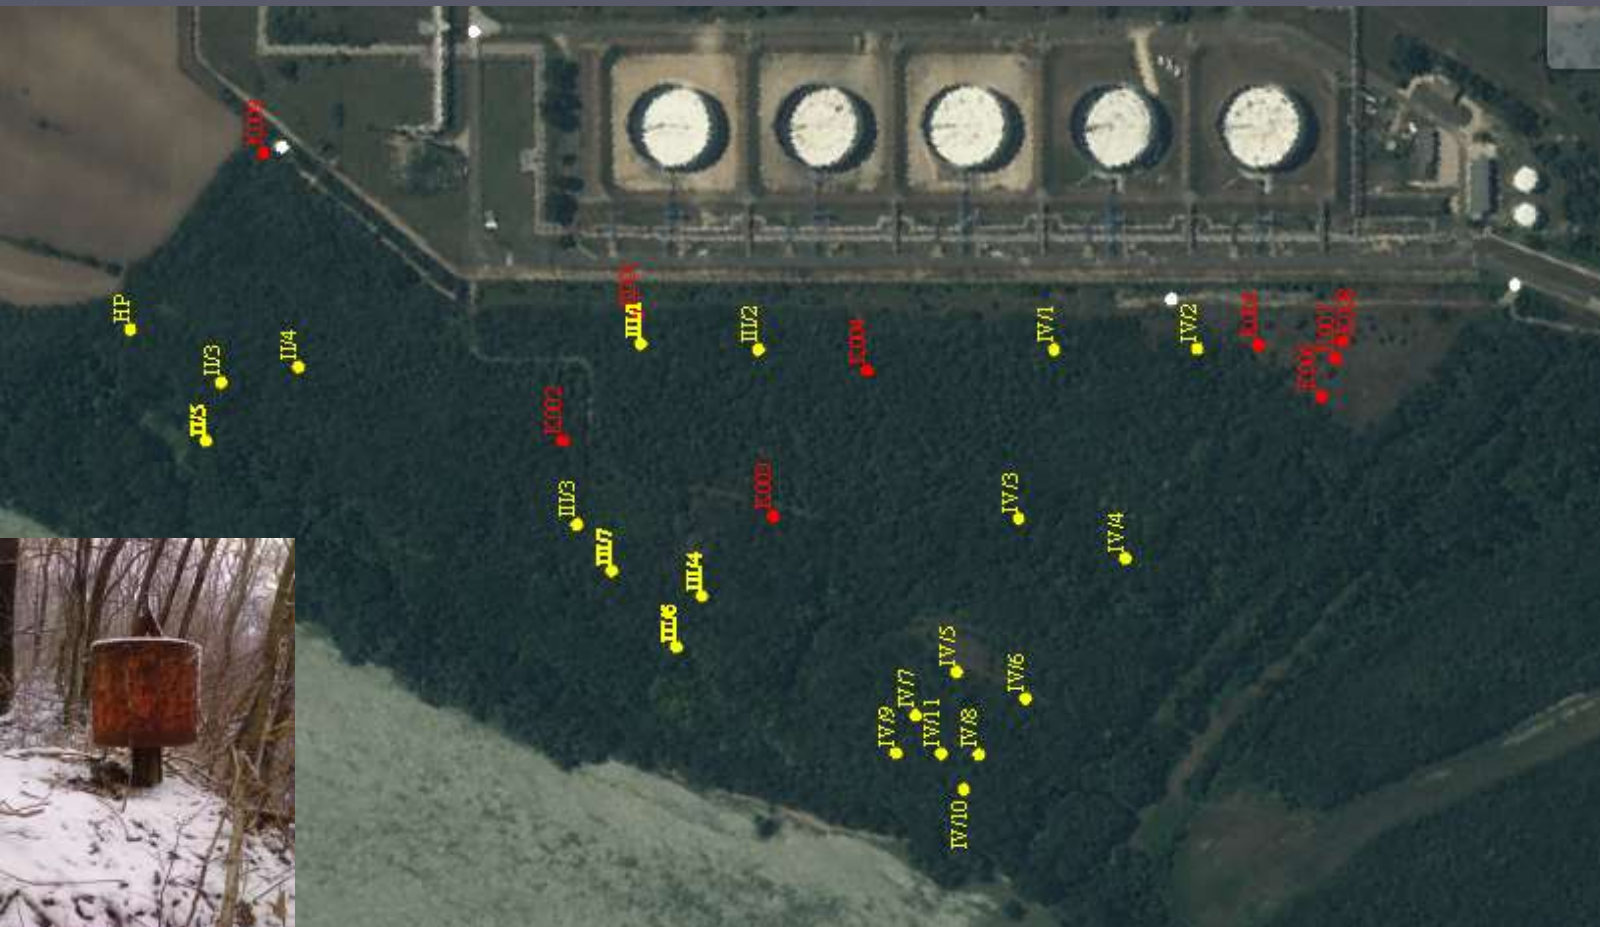
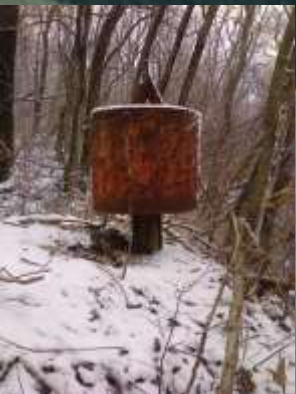
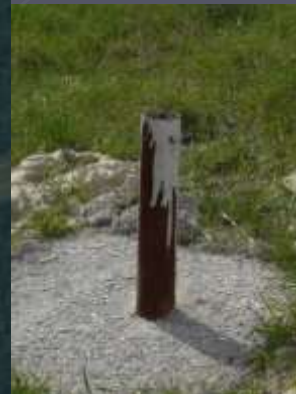
Néhány pont összehasonlító adata

- A közel 40 éves mérések alapján az eredetileg létesített mérőpontok évenkénti mozgása csak néhány mm vagy cm nagyságrendű. Sajnos ezek a mérőpontok inkább „talajszegként” működnek.
- 2013-ban ezért új, ún. sekély alapozású mozgásvizsgálati pontokat létesítettünk. (Piros színnel)

1975			2014			Eltérések cm		
Psz	x	y	mag	x	y	mag	x	y	mag
II/5	7317,19	4469,43	130,23	7317,12	4469,39	130,26	-7	-4	+3
III/6	6985,19	4324,25	125,33	6985,11	4324,22	125,34	-8	-3	+1
IV/10	6782,50	4223,23	128,25	6782,28	4223,40	128,26	22	-17	+1

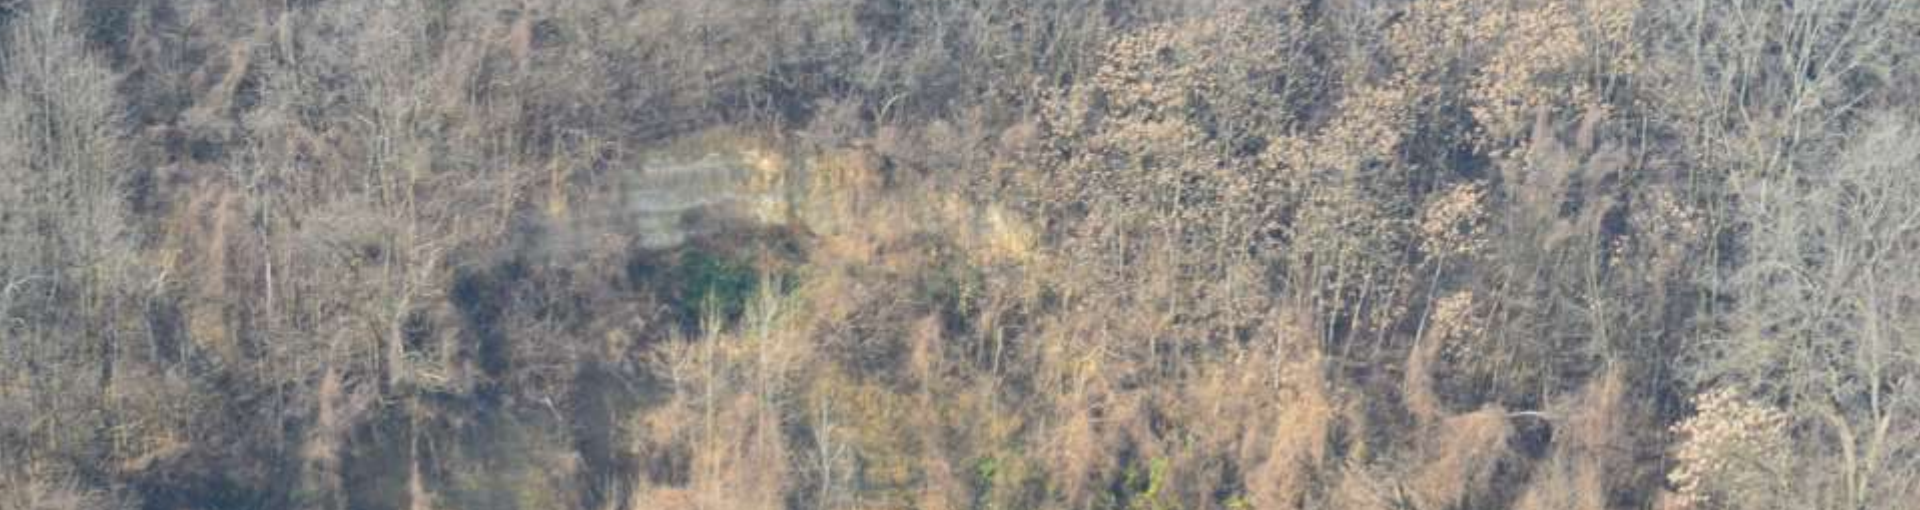
Függőleges partrogyás II. számú  
kereszt szelvény mellett  
(2005. április )

A közelfelvételen jól látszanak az évezredek során kialakult rétegrendek. Meszes, agyagos, helyenként mocsári üledékes rétegek.

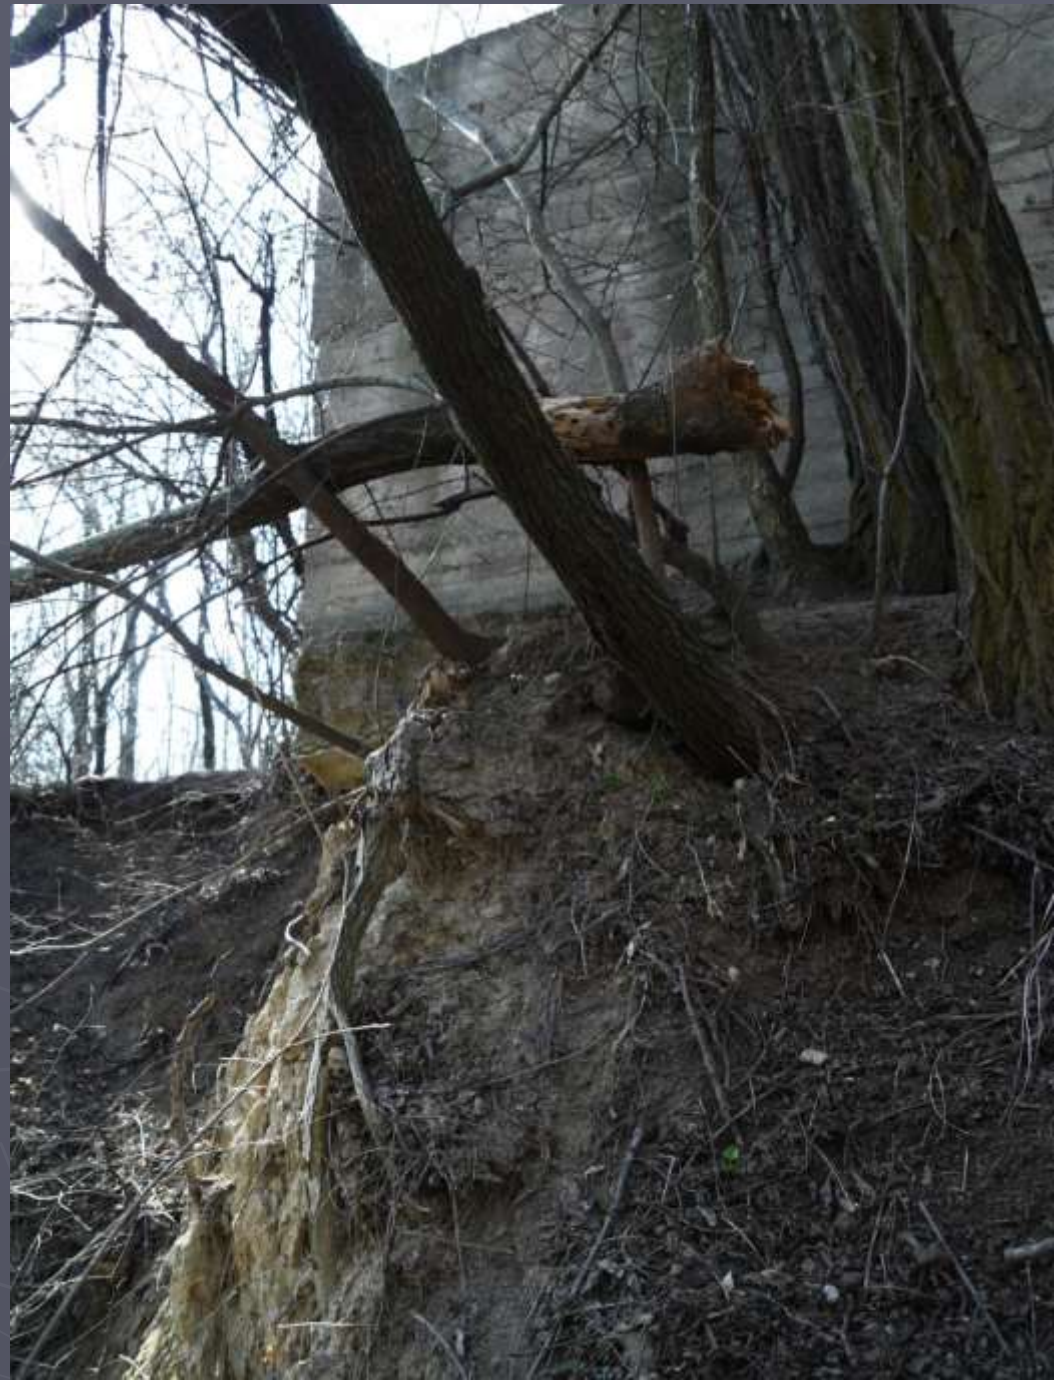
A vizsgált terület legnagyobb part szakadása, mely a Dunai Finomító betonkerítése alatt is folytatódik.
